COMUNE DI CASCINA

PROGETTO DI COLTIVAZIONE E DI RIPRISTINO AMBIENTALE DI UNA  
CAVA DI ARGILLA POSTA IN LOCALITA' "BORGARELLO" - CASCINA (PI)

RELAZIONE PAESAGGISTICA - INTEGRAZIONI

Ottobre 2024

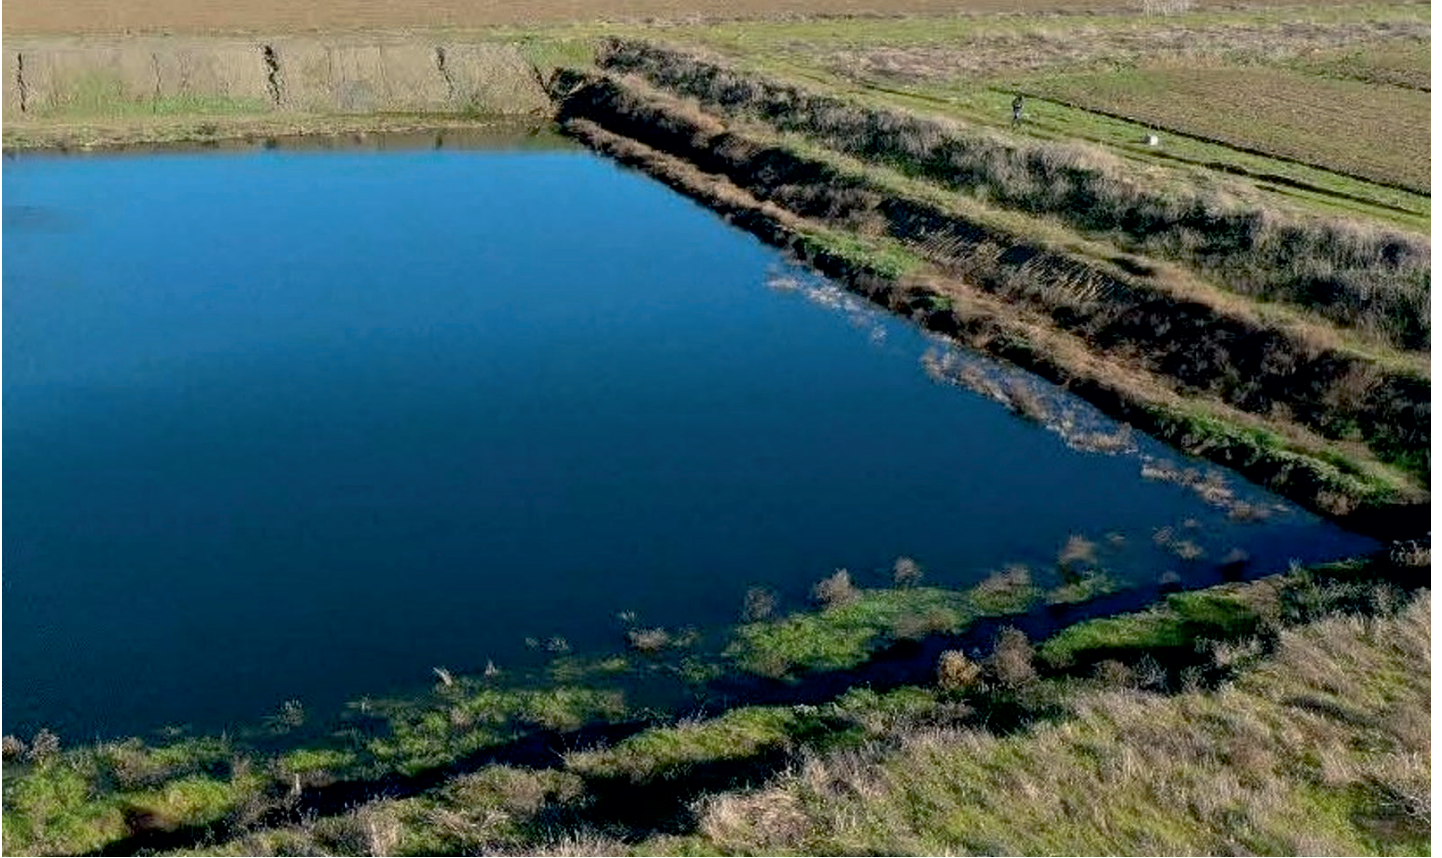
Per quanto riguarda lo stato di ricolmamento del lago della cava ripristinata, come si può evincere dalla documentazione fotografica di seguito allegata relativa alla cava adiacente ripristinata, confrontando lo stato di fatto di dicembre 2023 (a escavazione ultimata) con quella dello stato attuale (fotografia del 7 ottobre 2024), appare evidente come, con l'apporto delle acque meteoriche e di scorrimento superficiale, il livello del lago stia salendo in modo graduale ed ad oggi ha quasi raggiunto la base del gradone superiore.

situazione cava dicembre 2023

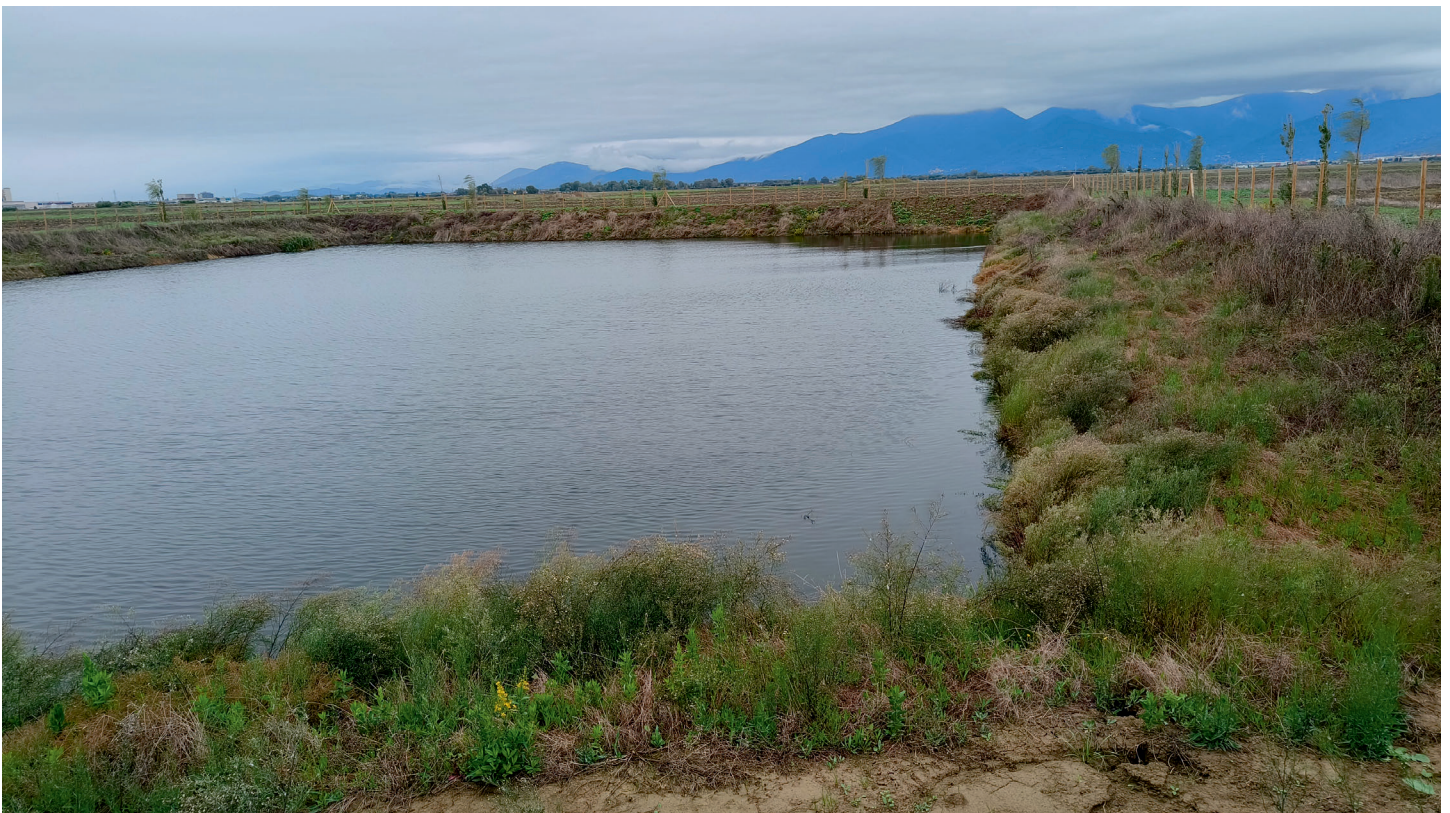
situazione cava al 7 ottobre 2024

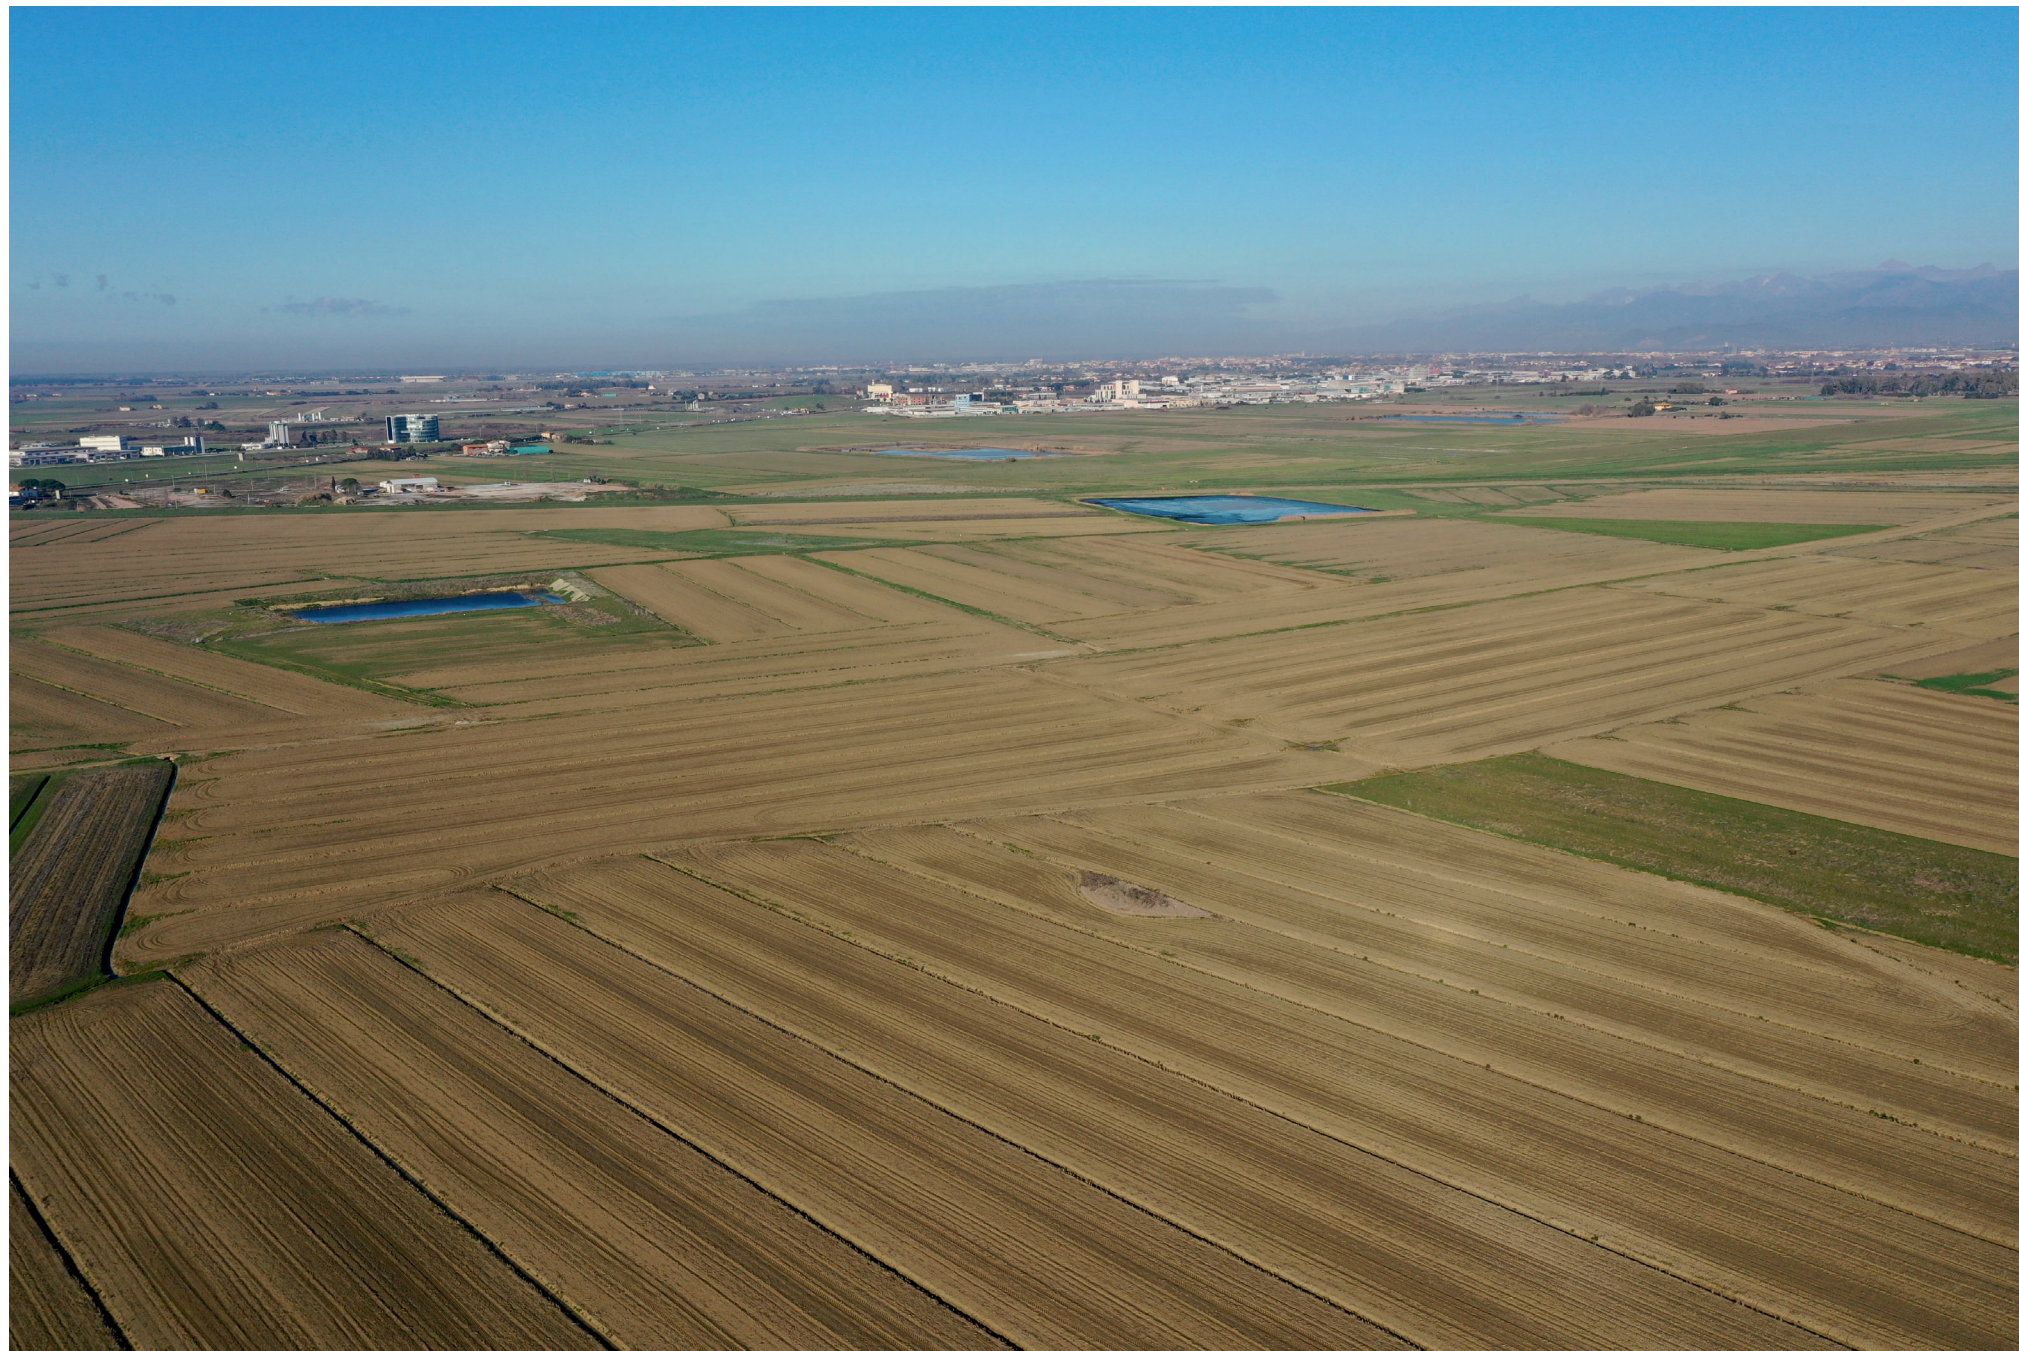
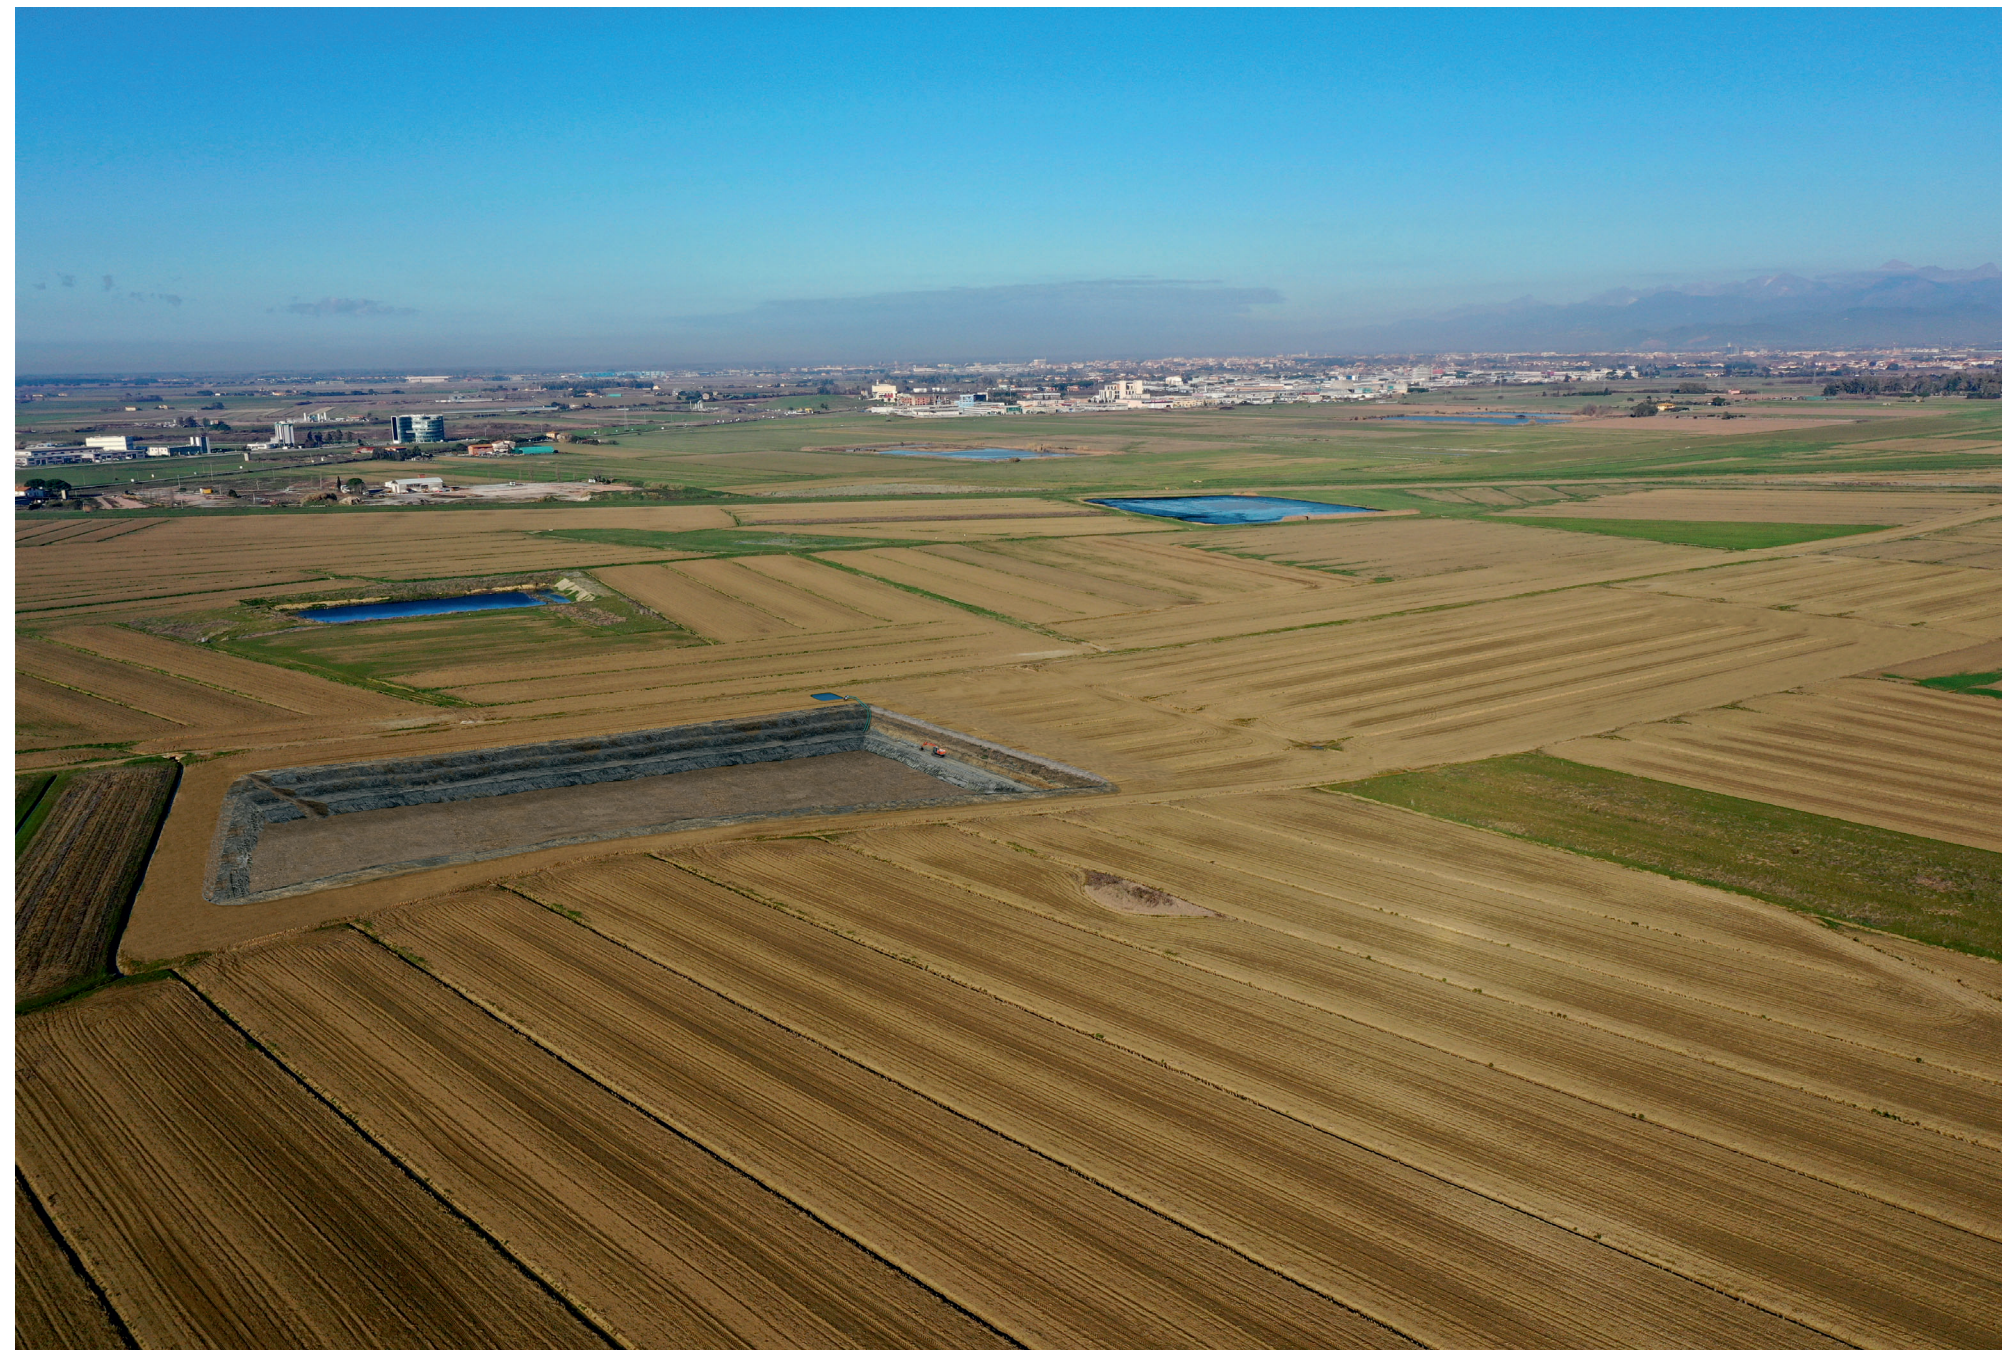
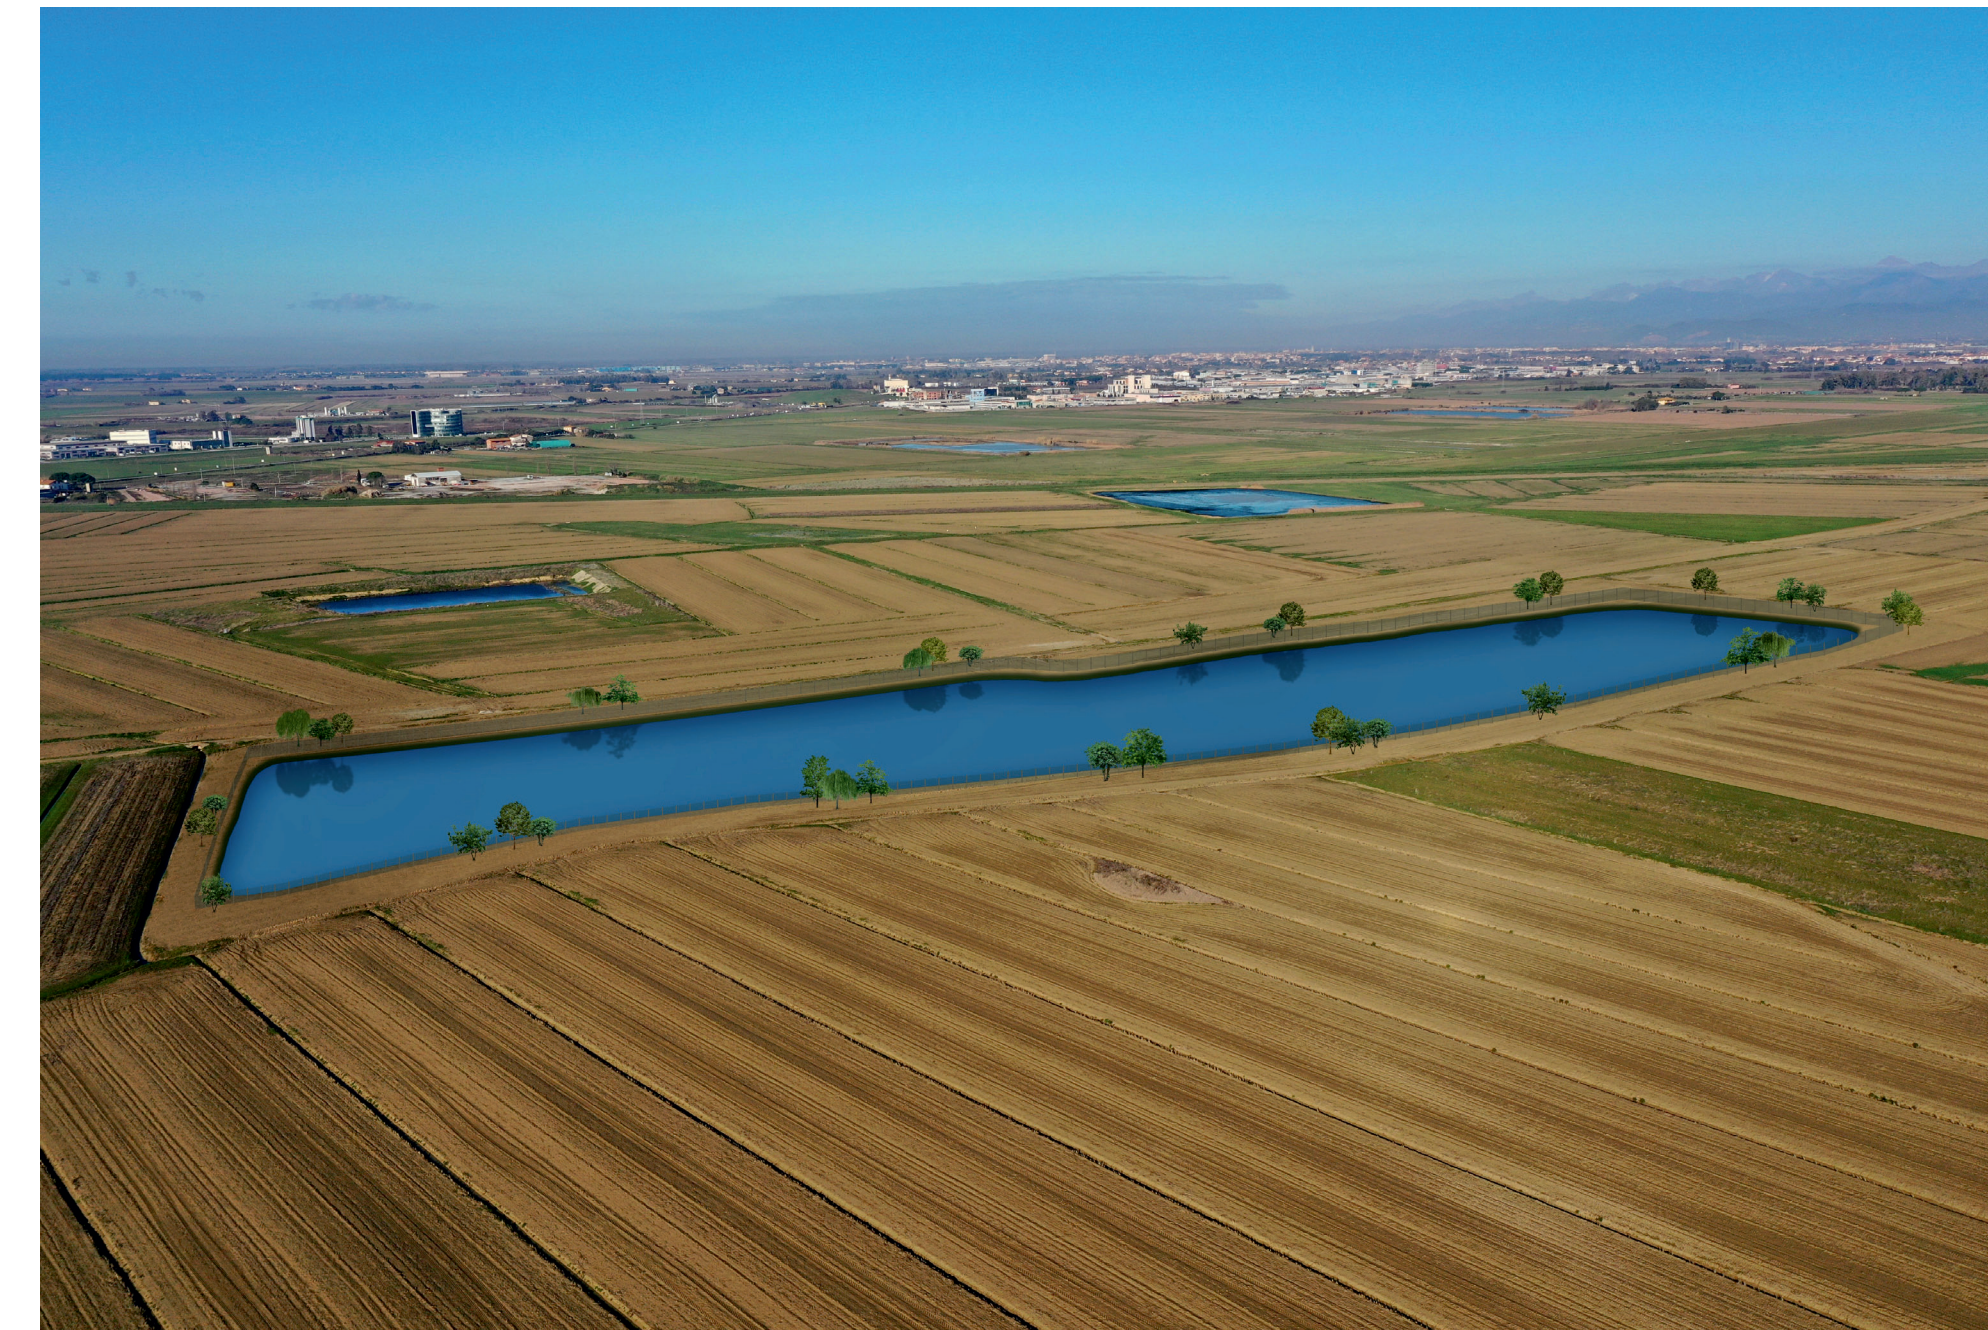
Fig. 4 - Fotoinserimenti stato attuale, stato intermedio di scavo e stato finale di progetto

In Fig. 3 viene rappresentata la situazione della cava nello stato attuale, in una fase intermedia di scavo con indicata anche una vasca di decantazione e nella fase finale di ripristino.

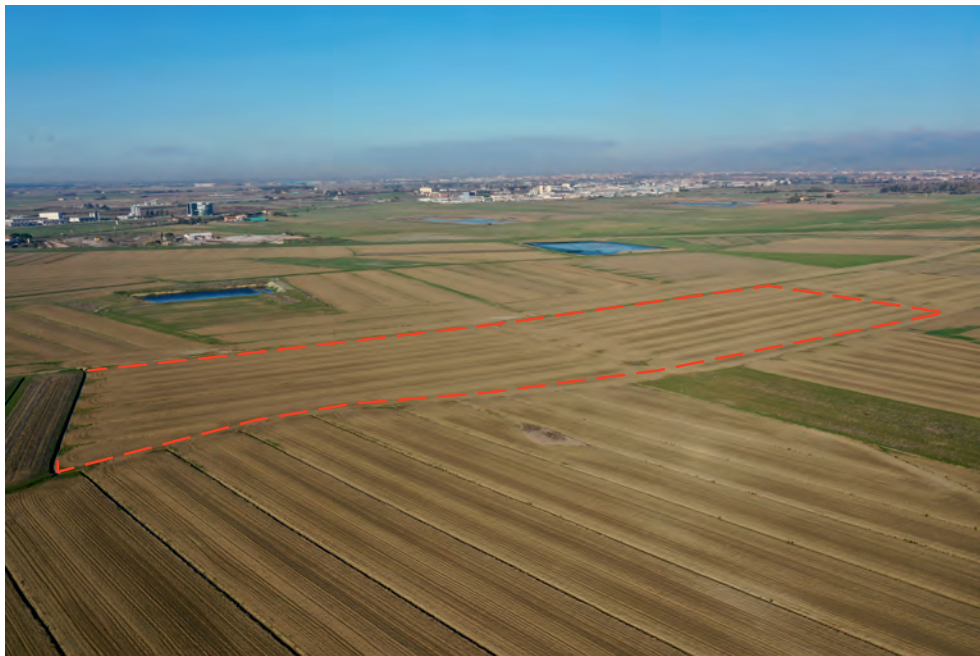
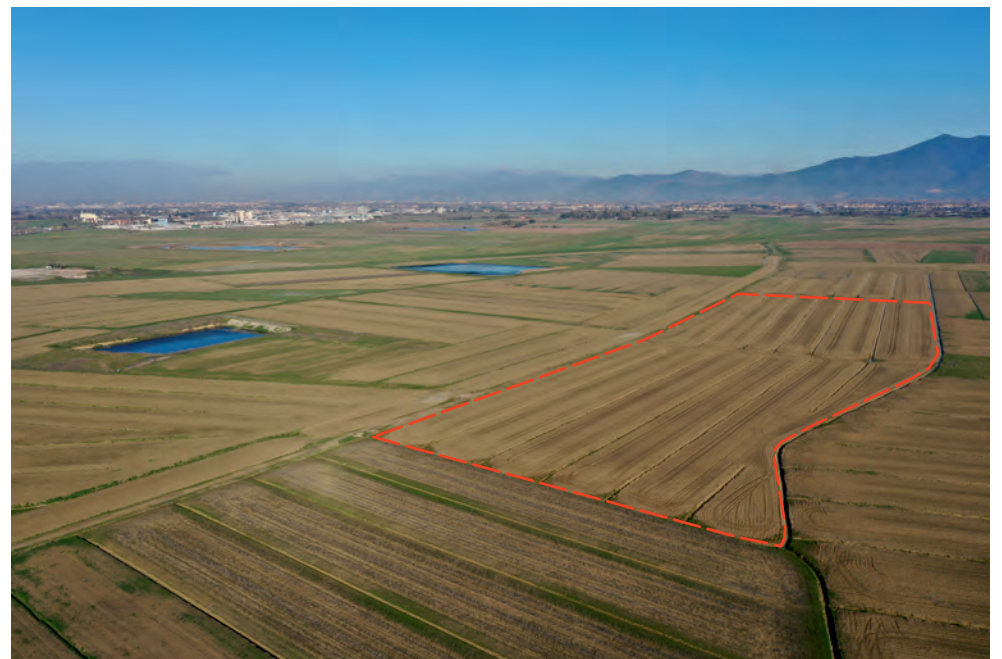
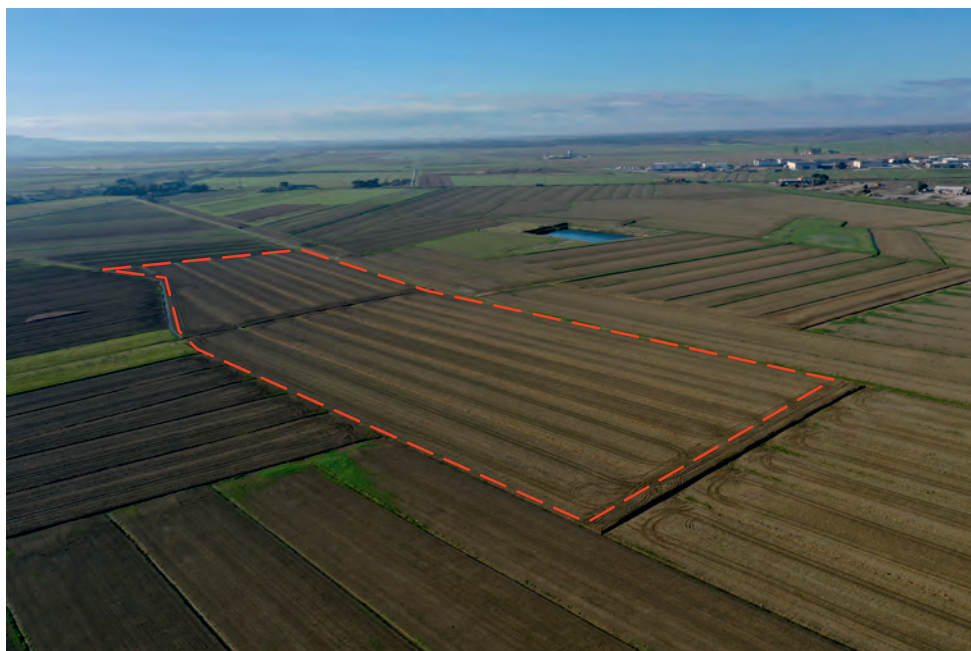
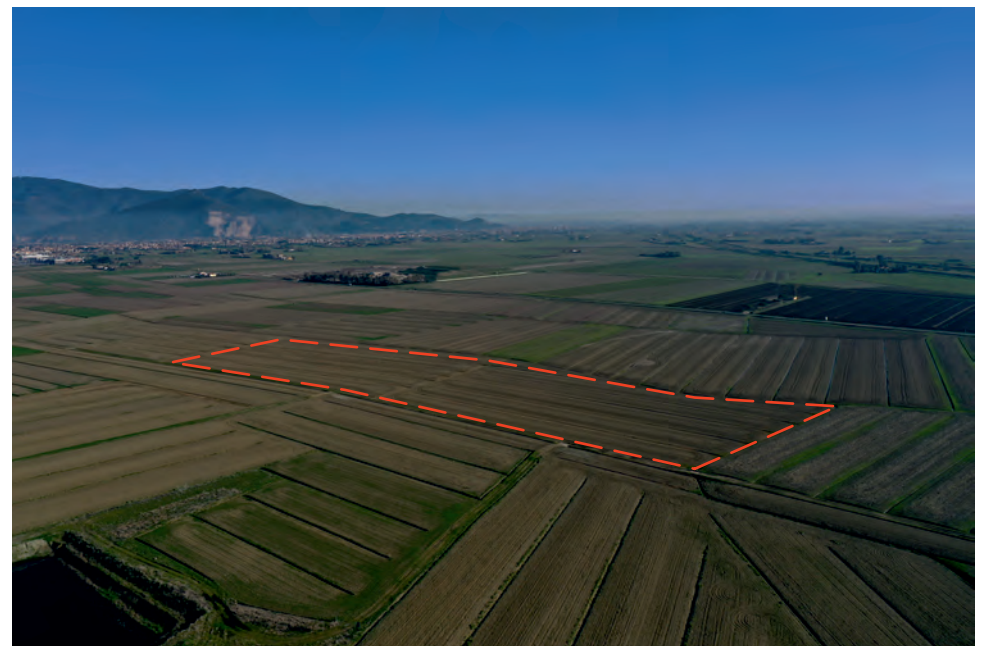
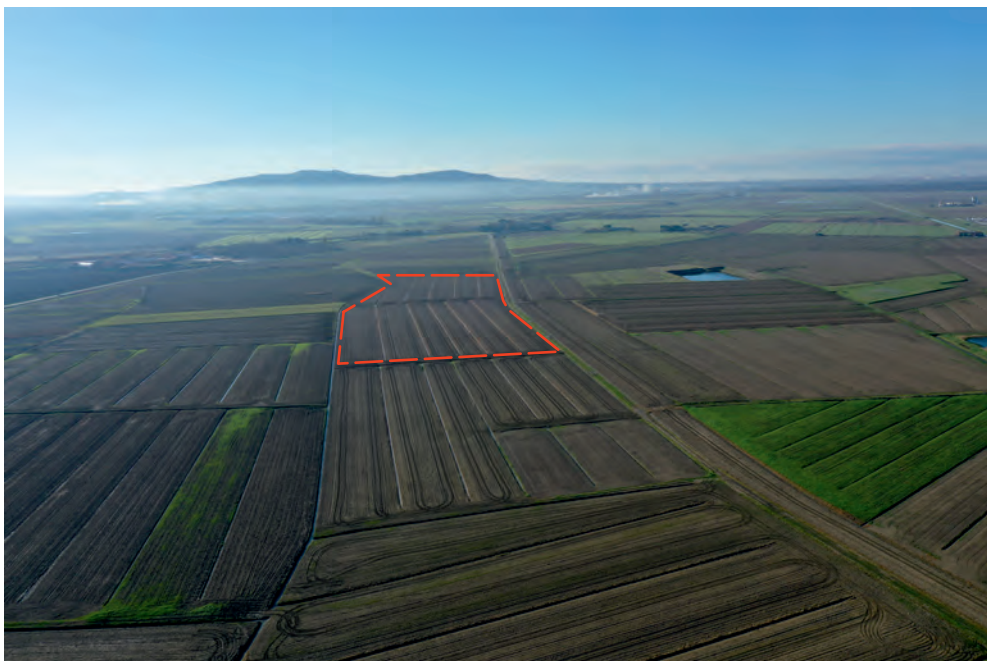
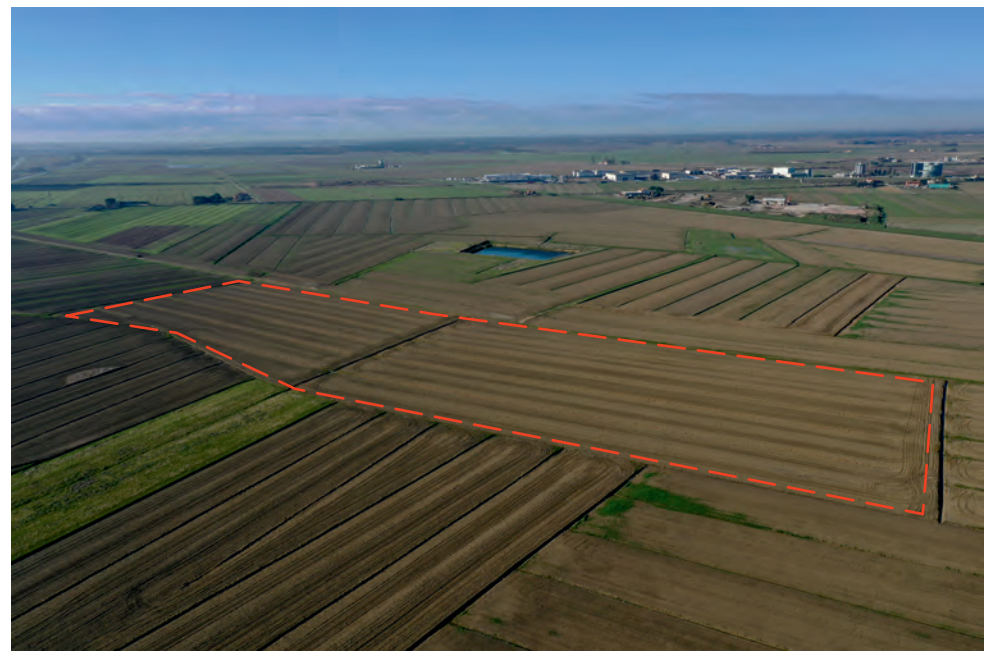
Fig. 4: documentazione fotografica - effetti cumulativi

Al fine di una valutazione degli effetti cumulativi, in Fig. 4 viene fornita una documentazione fotografica con riprese panoramiche da diversi punti di vista, che inquadrano il sito estrattivo e l'adiacente cava ultimata.

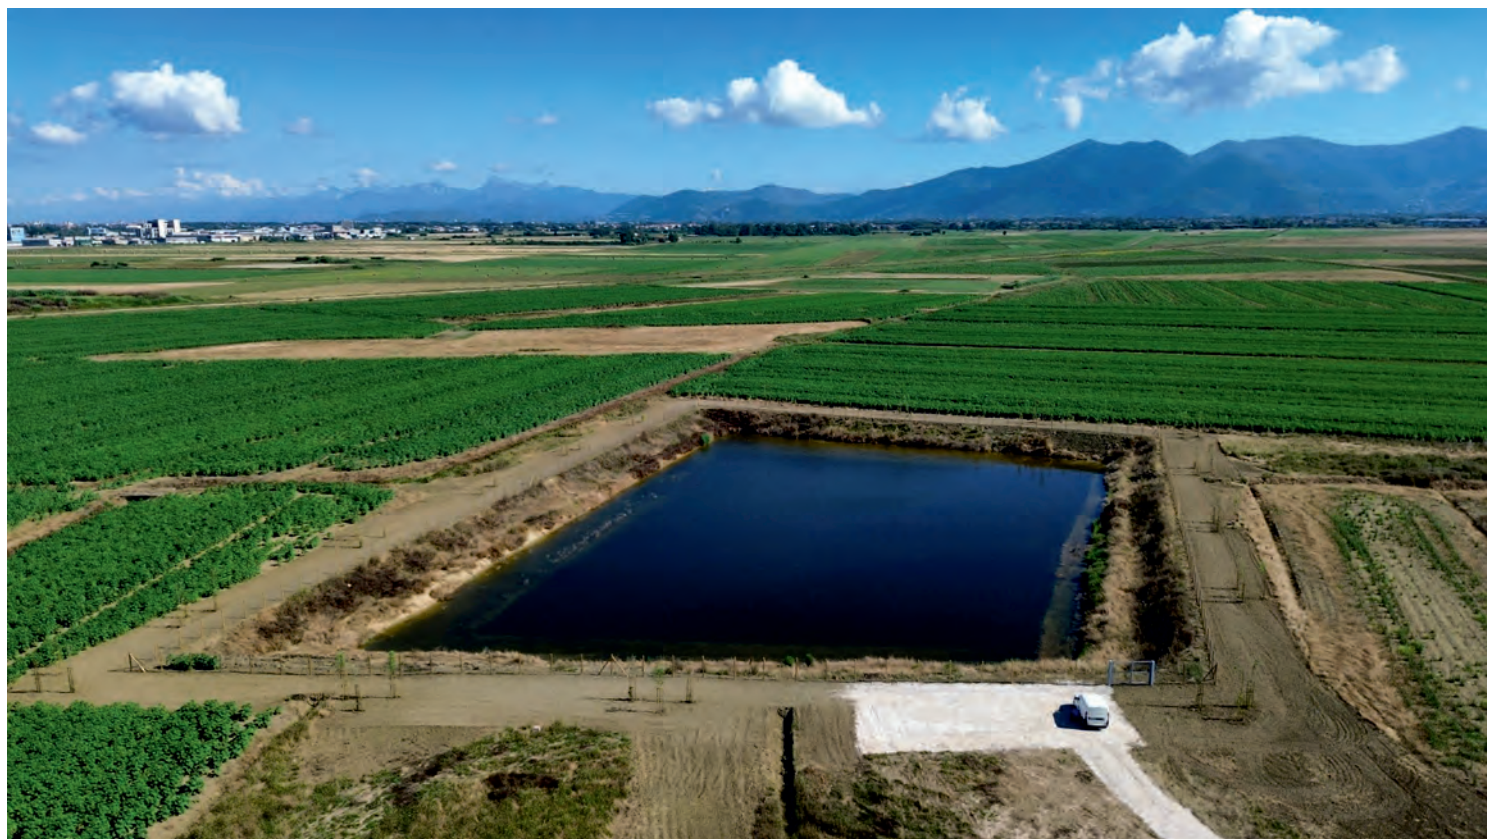
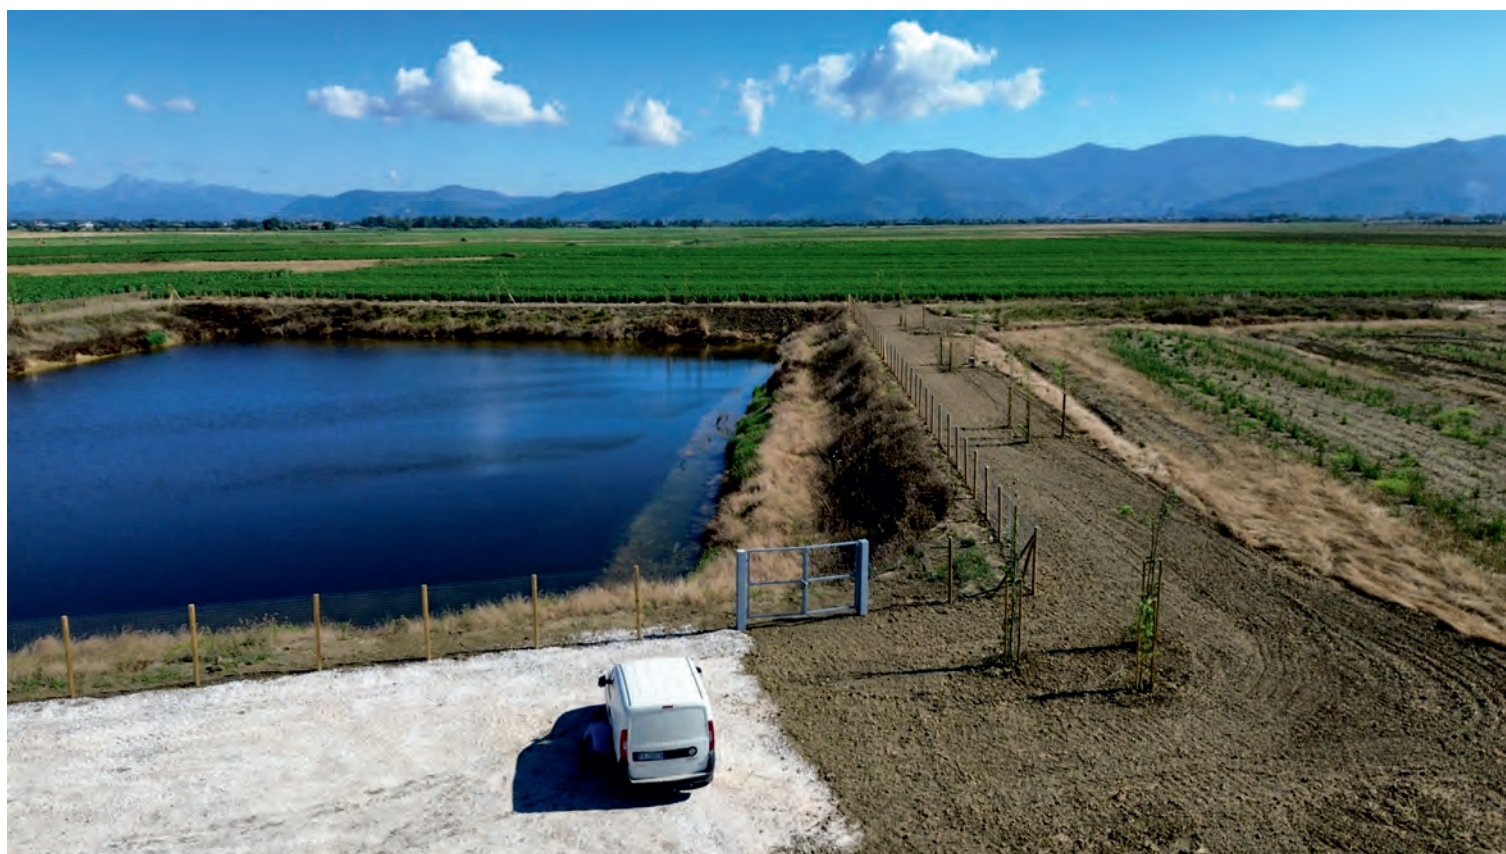
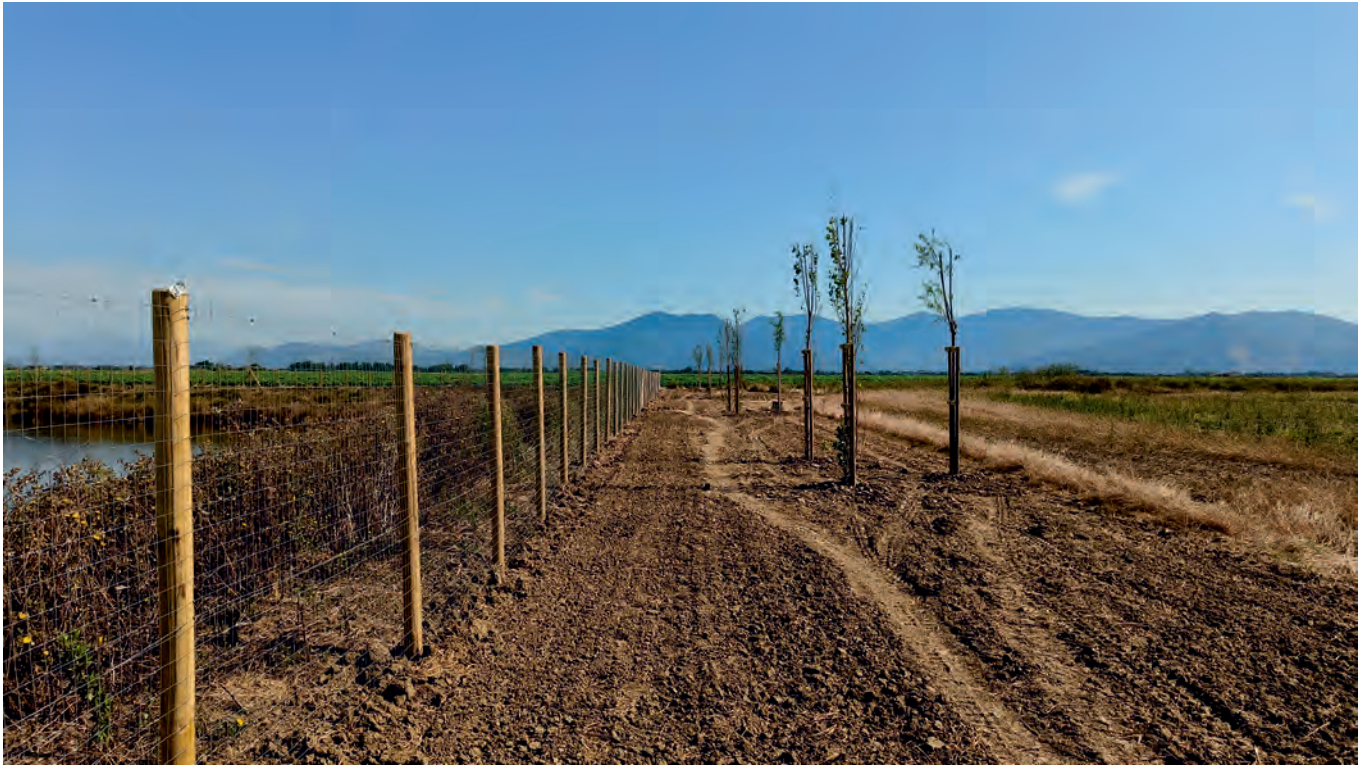
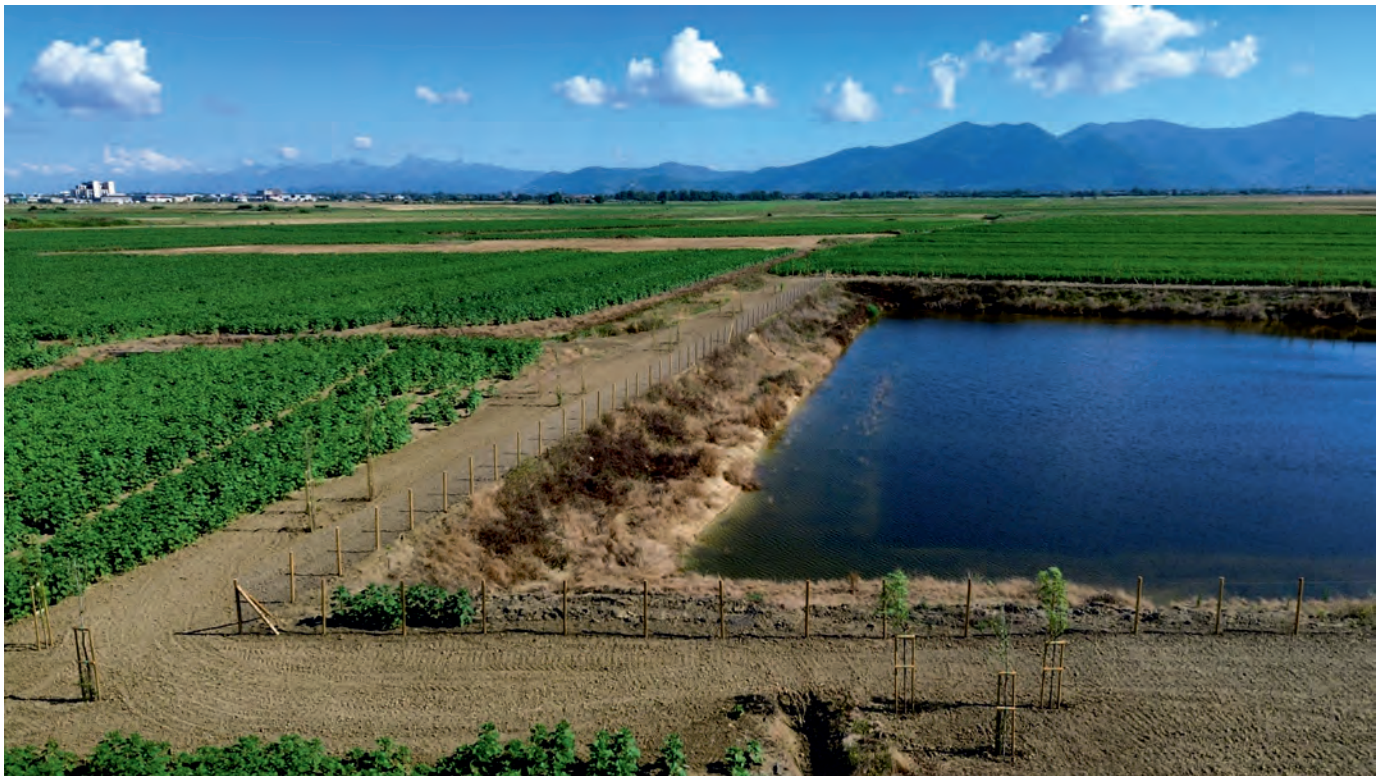
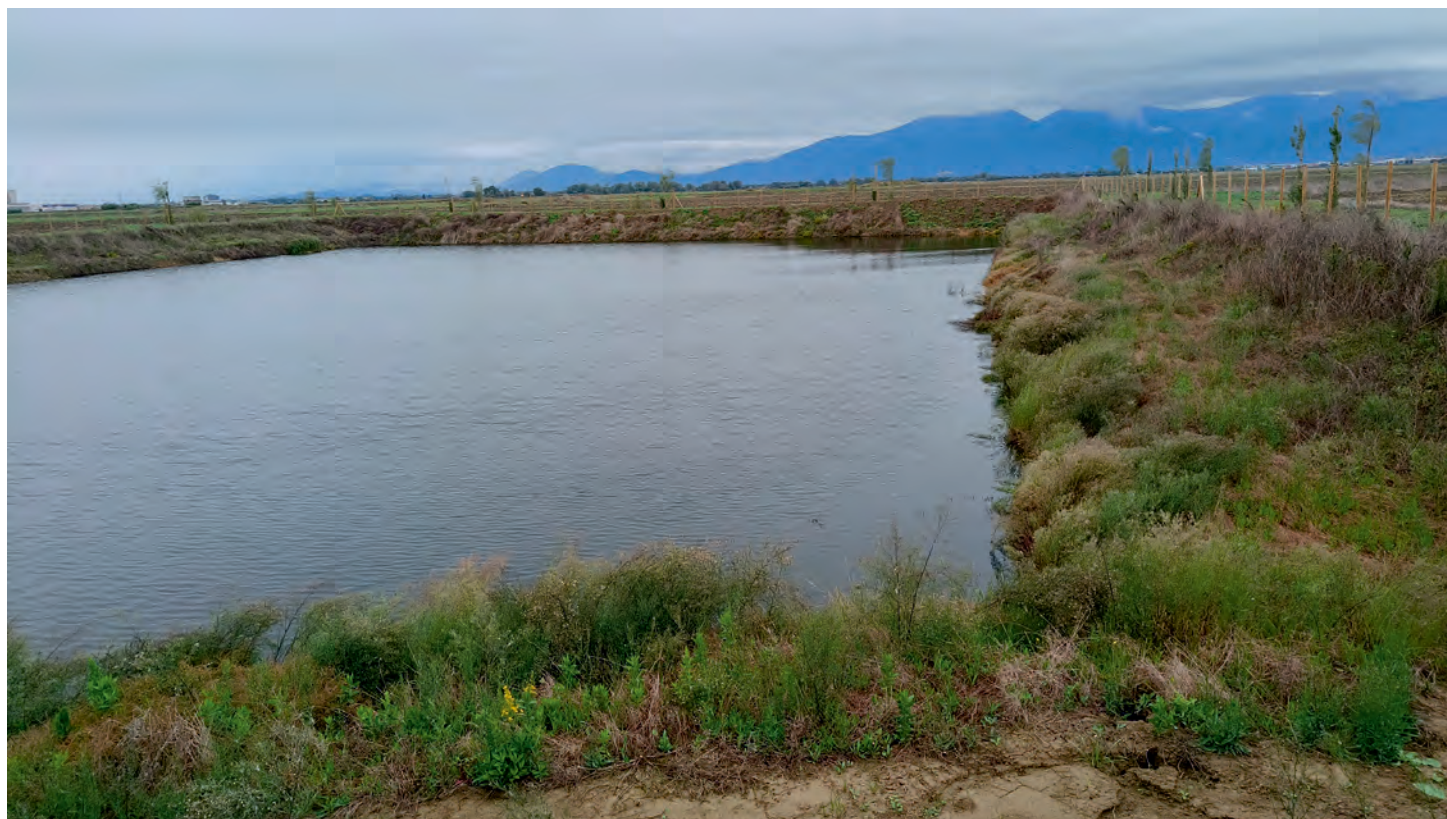
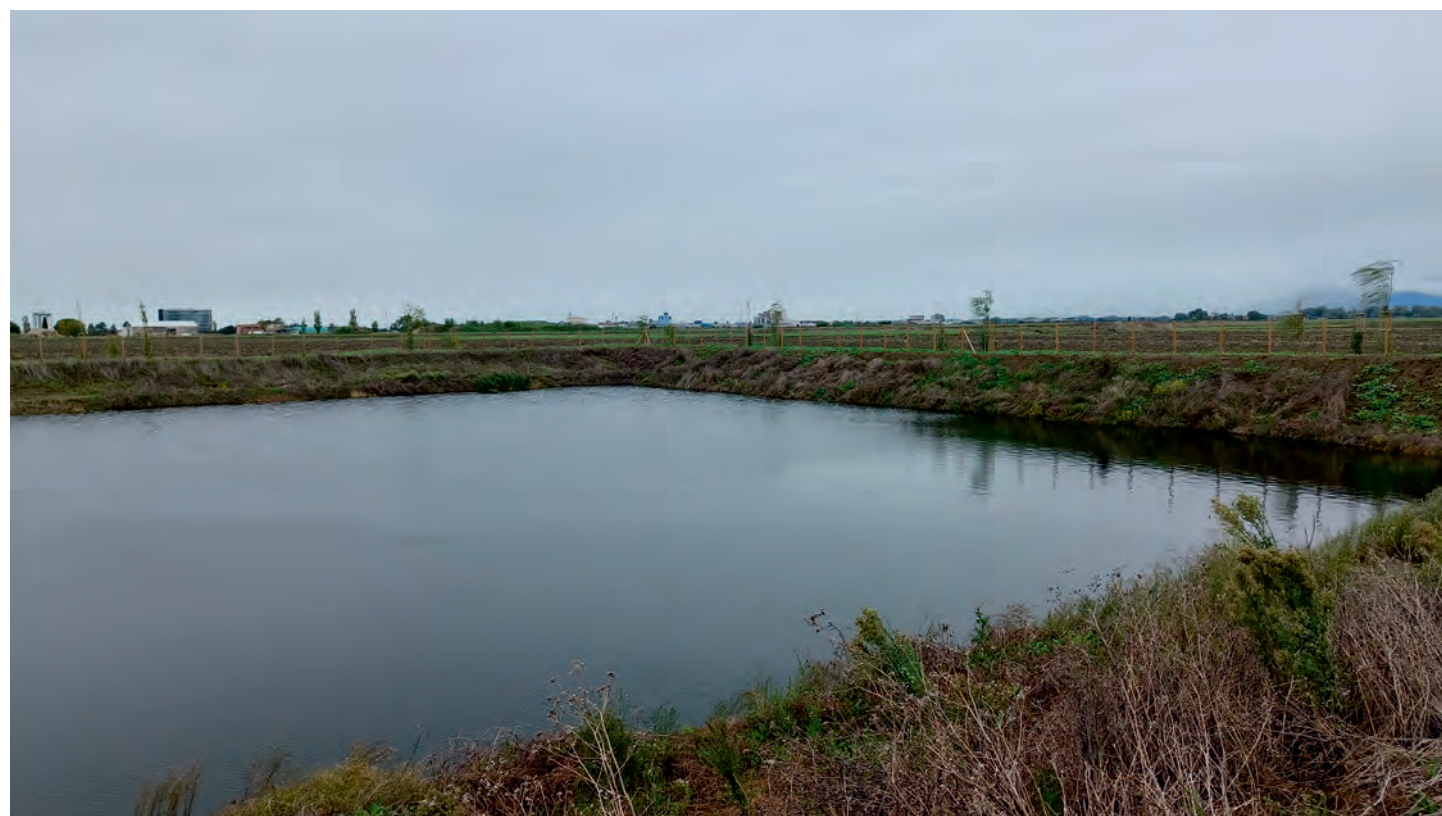
E' da osservare come le sponde del laghetto, dopo circa tre mesi dall'ultimazione lavori, siano già in avanzata fase di rinaturalizzazione.

PANORAMICHE DI CAVA BORGARELLO 1 ULTIMATA E RIPRISTINATA  
foto di luglio 2024

PANORAMICHE DI CAVA BORGARELLO 1 ULTIMATA E RIPRISTINATA  
foto di ottobre 2024

A titolo esemplificativo, riteniamo utile allegare la documentazione fotografica della sopracitata cava, riferite a fine luglio 2024, a opere di ripristino appena concluse.

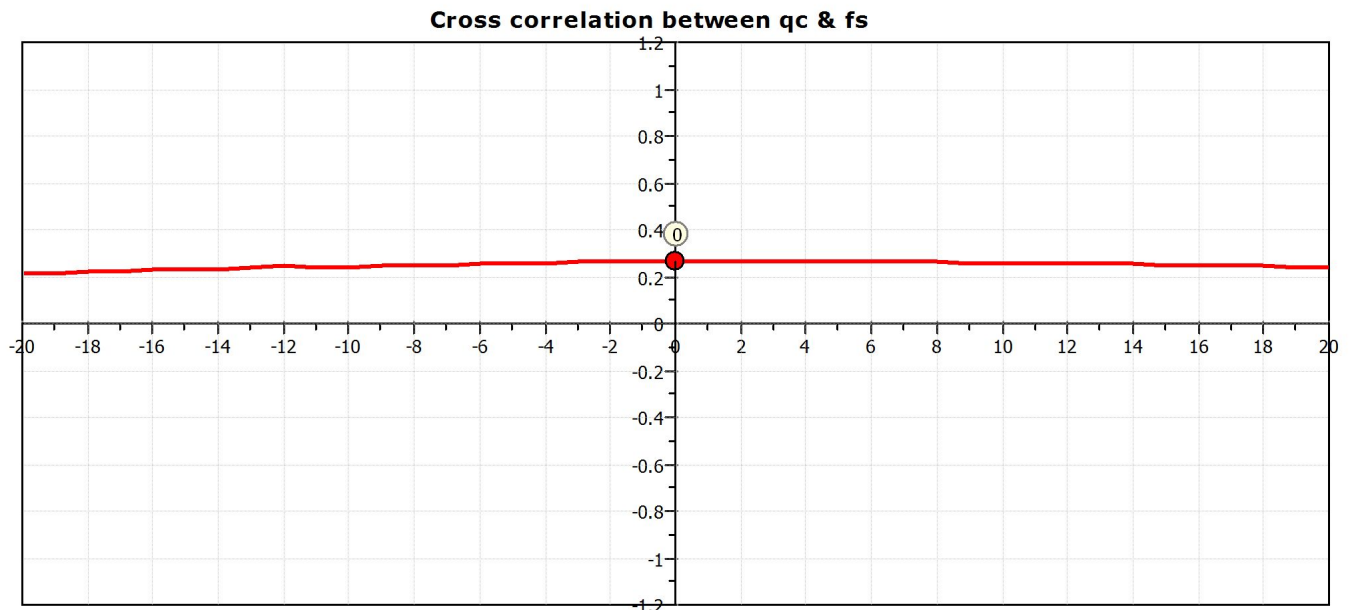
**CPT: CPTU 9 - Total depth: 15.05 (m)**

The plot below presents the cross correlation coefficient between the raw qc and fs values (as measured on the field). X axes presents the lag distance (one lag is the distance between two successive CPT measurements).
