POLO ESTRATTIVO CO024 "ROTEGLIA"
PROGETTO DI COLTIVAZIONE E SISTEMAZIONE DI UNA CAVA
DI ARGILLA DENOMINATA CAVA QUERCETO

RELAZIONE GEOLOGICA IDROGEOLOGICA E GIACIMENTOLOGICA

Gennaio 2024

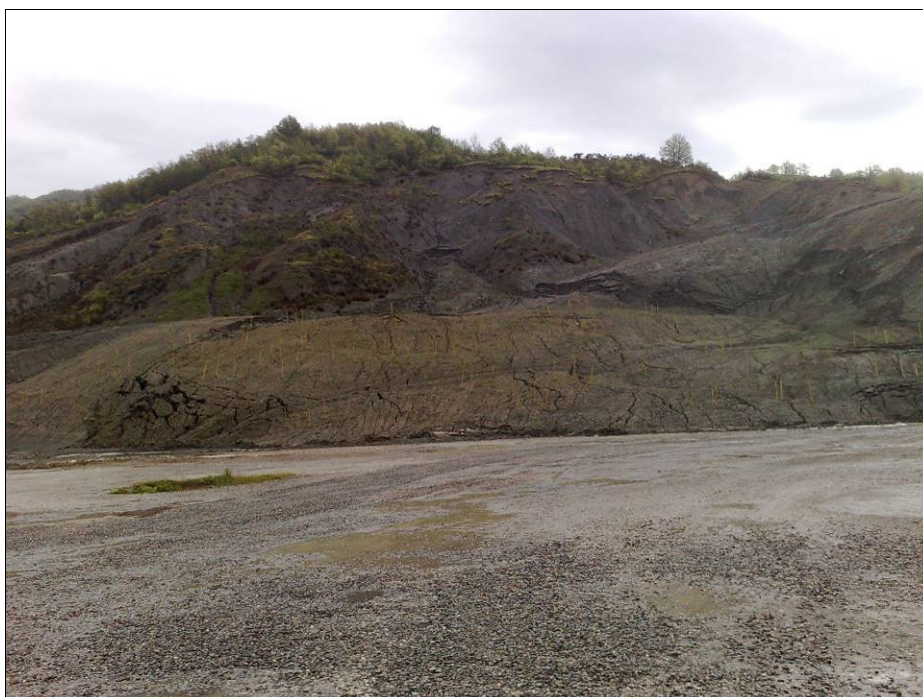
Fig. 8- Movimento frana del 2010

Si precisò inoltre come la frana avesse direttamente interessato la zona nella quale erano stati effettuati nell'anno 2007 le operazioni di inverdimento, con messa in posa di diverse piante, quasi tutte abbattute dal movimento franoso, come visibile dalla foto riportata di seguito.

Nel mese di maggio 2010, in prima emergenza, la ditta ha effettuato interventi di messa in sicurezza della frana, mediante parziale asportazione del terreno franato, risistemazione morfologica del versante e parziale drenaggio delle acque, interventi di risistemazione volti al ripristino di sufficienti condizioni di stabilità. Tali lavori avrebbero però dovuto interessare anche le proprietà confinanti, tenuto conto che la zona della nicchia della frana, non è su terreni di proprietà della ditta Montermini, ma di altra ditta (Sear) e in parte di privati (Sig.ri Puglia).

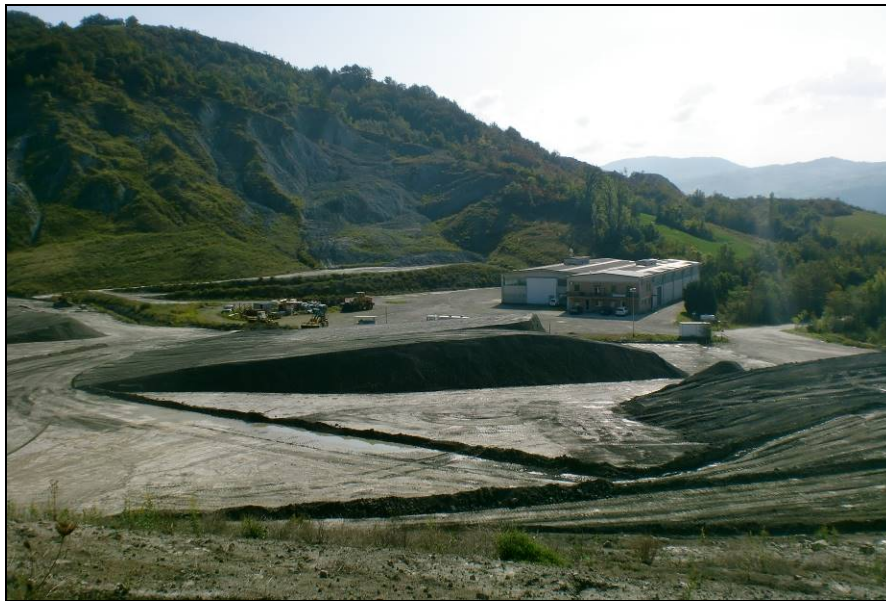
Fig. 9- Panoramica del versante al termine dei lavori di sistemazione (2011)

In data ottobre 2010, anche tenuto conto delle intense piogge dei giorni 25 e 26 ottobre, che avevano evidenziato come permanesse ancora una situazione di rischio, la ditta Montermini comunicò al comune di Castellarano, che tenuto conto della avvicinarsi della prossima stagione invernale, ritenendo l'intervento effettuato dalla ditta Sear, minimo rispetto a quelle che erano le premesse iniziali e le previsioni concordate, e del tutto insufficiente a mettere in sicurezza la frana, e che se vi fosse stata una possibile ed eventuale ripresa della frana stessa, che provenisse dai terreni di proprietà Sear, avrebbe ritenuto la ditta Sear stessa responsabile, agendo di conseguenza per vie legali, in merito a possibili danni a cose e/o persone. Considerato gli ulteriori sforzi della ditta Montermini ad accordarsi per l'esecuzione dei lavori in oggetto, tenuto conto dell'atteggiamento della ditta Sear, che ha comportato, non solo ritardi nella esecuzione dei lavori stessi, ma anche una loro inadeguatezza alla situazione, tenuto conto di quelle che erano le previsioni, in relazione alla messa in sicurezza del versante, la ditta decise di eseguire ugualmente i lavori di messa in sicurezza sul versante. Infatti, tenuto conto che le altrui proprietà mostrarono disinteresse verso quelli che erano i minimi interventi di messa in sicurezza del versante, la ditta F.lli Montermini decise, nell'estate del 2011, al fine di cercare di mettere in sicurezza una volta per tutte il versante, di eseguire i lavori ugualmente, accollandosi tutti i relativi costi e riservandosi di valutare la situazione per eventuali azioni legali, qualora ce ne fosse stata la necessità. La fig. 7 mostra la situazione del 2011 al termine dei lavori di sistemazione.

I lavori eseguiti, sopra descritti portarono ad un netto miglioramento delle condizioni statiche della zona, anche per garantirne il successivo recupero agro-vegetazionale; soprattutto la pulizia dei piccoli impluvi del versante e la realizzazione della larga banca al piede, contribuirono a stabilizzare la frana. Attualmente la frana risulta stabilizzata; anche durante l'inverno 2014/2015, stagione molto piovosa e con abbondanti precipitazioni nevose, che provocarono la riattivazione di numerose frane in appennino, la frana in questione non ha dato segnali di ripresa, mostrando una buona stabilità.

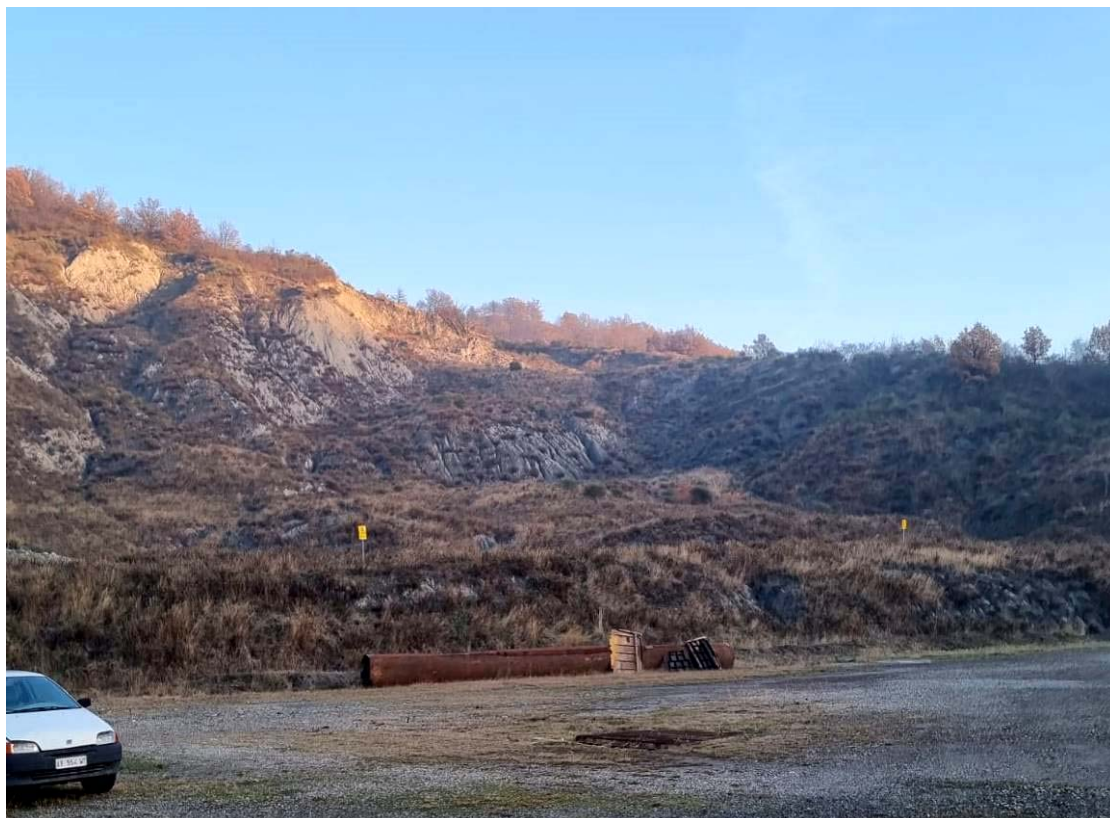
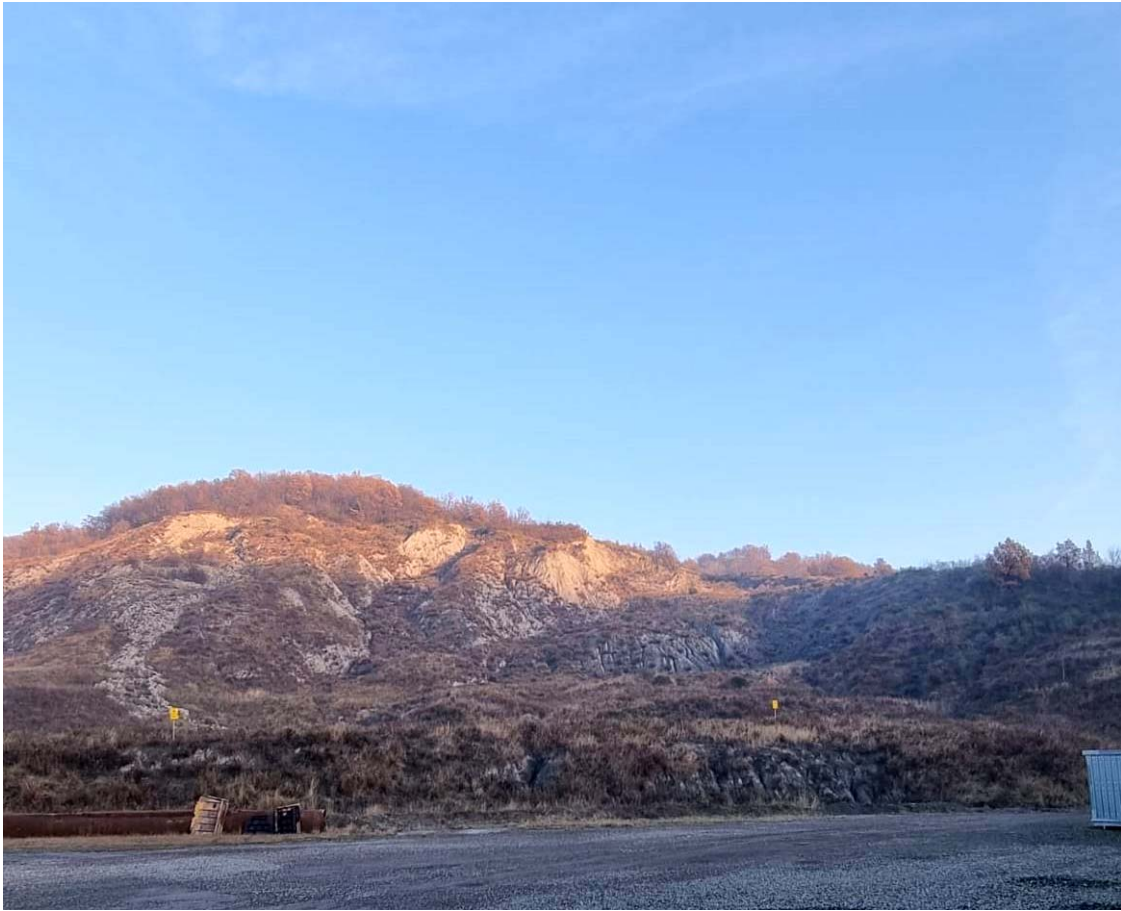
Foto: Stato di fatto Novembre 2023

Si riporta di seguito la situazione del versante, a Novembre 2023, da cui si evince che presenta una ottima copertura vegetazionale di tipo arbustivo.

Nell'ambito di questo 2° Stralcio si conferma la cautela di mantenere la porzione dell'area interessata dalla frana, ancorché ricompresa in una ZR1, all'interno della cava e non procedere al suo svincolo per valutare la situazione nei cinque anni di validità del progetto e procedere al suo ripristino definitivo alla fine, come per le altre aree di cava. Si tenga presente che all'interno del progetto presentato sia stato ricompreso un monitoraggio del versante interessato dalla frana, costituito da sopralluoghi periodici della frana, redazione di apposita documentazione fotografica, al fine di valutare eventuali riprese del movimento e manutenzione reticolo fossi per raccolta acque.

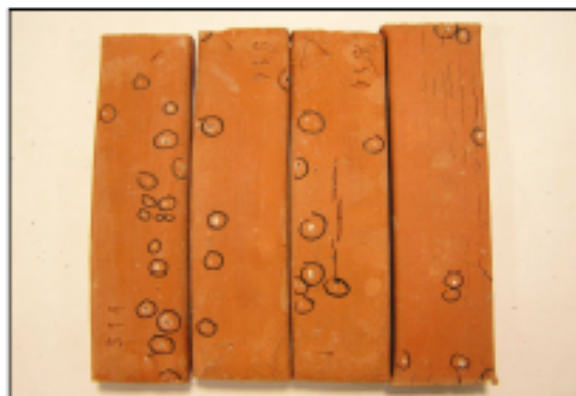
VERIFICA CALCINELLI (Procedura Interna)

Committente	F.II Montermini S.p.A.		
Materiale	Argilla Cava Querceto, Aut. Comune di Castellarano (RE), prot. N°1925 del 10/09/2009		
Codice campione	S13		
Data	Campionamento	Ritiro campione	Esecuzione prova
	24/05/2012	24/05/2012	05/07/2012
Rapporto di prova N°	FTM_264-2012/VC

NUMERO CRATERI AL DM²

35
