PROGETTO TERZO VALICO DEI GIOVI

RETE DI MONITORAGGIO AMBIENTALE E MODALITÀ DI CONTROLLO

Carrosio, 8 febbraio 2014

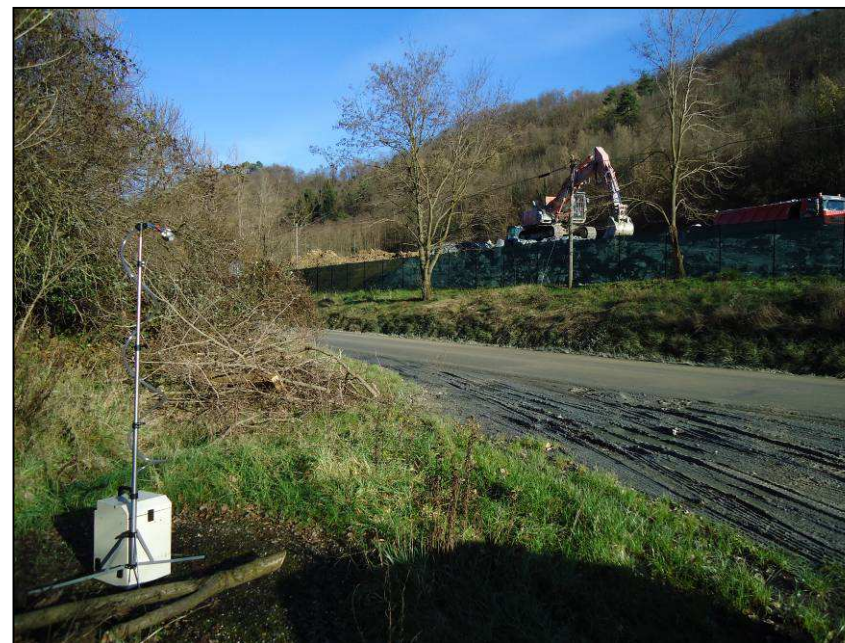
Punto campionamento prima cintura

- Il **Punto sentinella** è posto all'esterno della galleria in fase di scavo, con la funzione di segnalare qualunque possibile dispersione di fibre fin dal primo momento.
- La **Prima cintura** di punti di campionamento a ridosso del cantiere, con funzione di individuare eventuali dispersioni di fibre di amianto all'esterno del cantiere.

Nel caso della finestra Val Lemme, il punto di monitoraggio è posizionato in prossimità della strada per la Bocchetta

- La **Seconda cintura** in prossimità dei centri abitati, con funzione di individuare eventuali dispersioni di fibre di amianto a media distanza.

Nel caso della finestra Val Lemme, i punti della seconda cintura sono posizionati Voltaggio, Carrosio e Molini di Fraconalto.

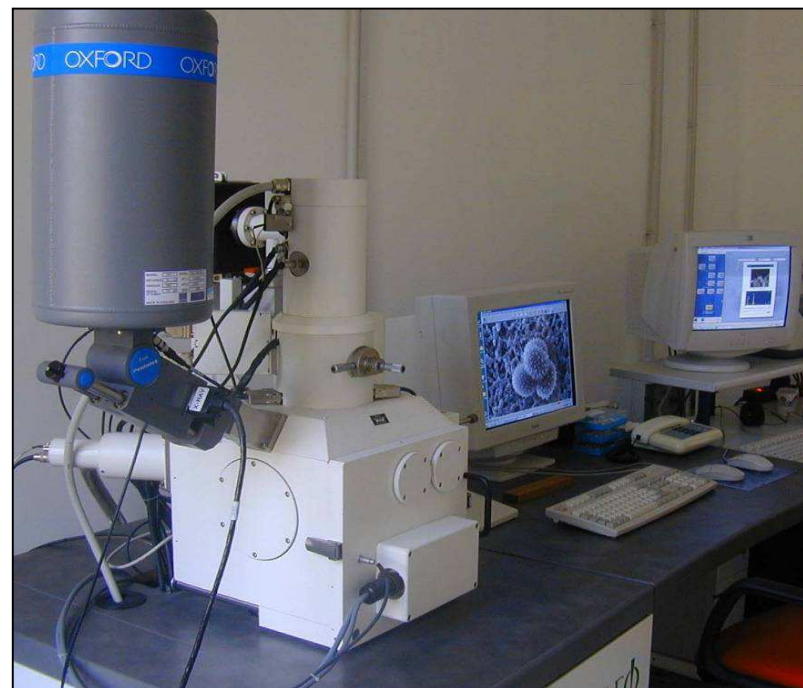
Arpa ha definito le modalità del campionamento e analisi che derivano dal documento INAIL-Ministero dell' Ambiente già applicate presso i cantieri di bonifica dei Siti di Interesse nazionale di Casale Monferrato, dell' Amiantifera di Balangero e presso i cantieri della Torino-Lione.

Le membrane campionate devono essere analizzate con il metodo in Microscopia Elettronica (SEM) che attualmente è il metodo con il maggior grado di attendibilità e permette di caratterizzare le singole fibre.
