## **COMUNE DI CIVITELLA DI ROMAGNA**

### **AREA ESTRATTIVA "POGGIO" – POLO 5**

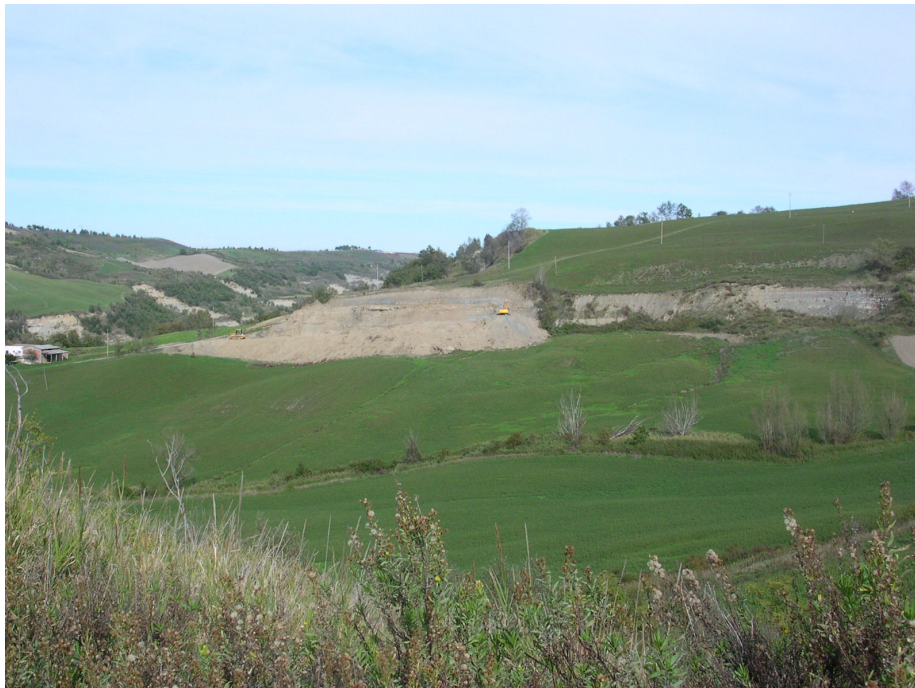
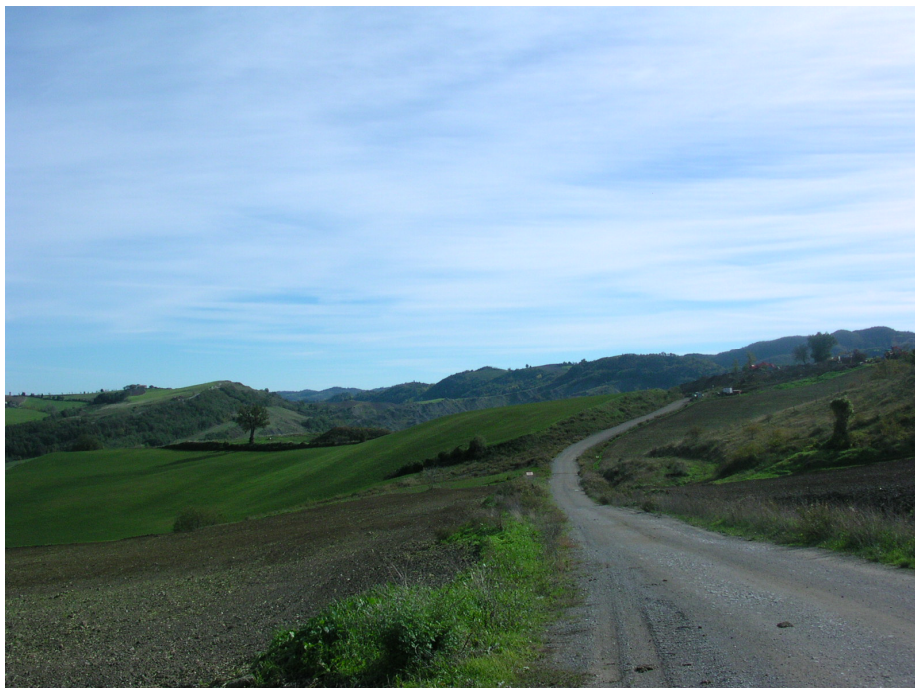
**7. DOCUMENTAZIONE FOTOGRAFICA**

**Morfologia della zona di intervento:** dorsale spartiacque ad orientazione Est/Ovest. L'attività estrattiva in corso ha profondamente modificato l'originaria morfologia dei luoghi.

**Sistemazione finale e modifica morfologica permanente:** lo scavo del conglomerato e la rideposizione del terreno di scarto nell'area estrattiva determinerà la formazione di un pendio meno ripido di quello originario. Ampie porzioni del Polo sono già state oggetto di coltivazione e sistemazione.
