## COMUNE DI ROCCA S.CASCIANO

### AREA ESTRATTIVA “MOLINO CAVINA” - AMBITO 1

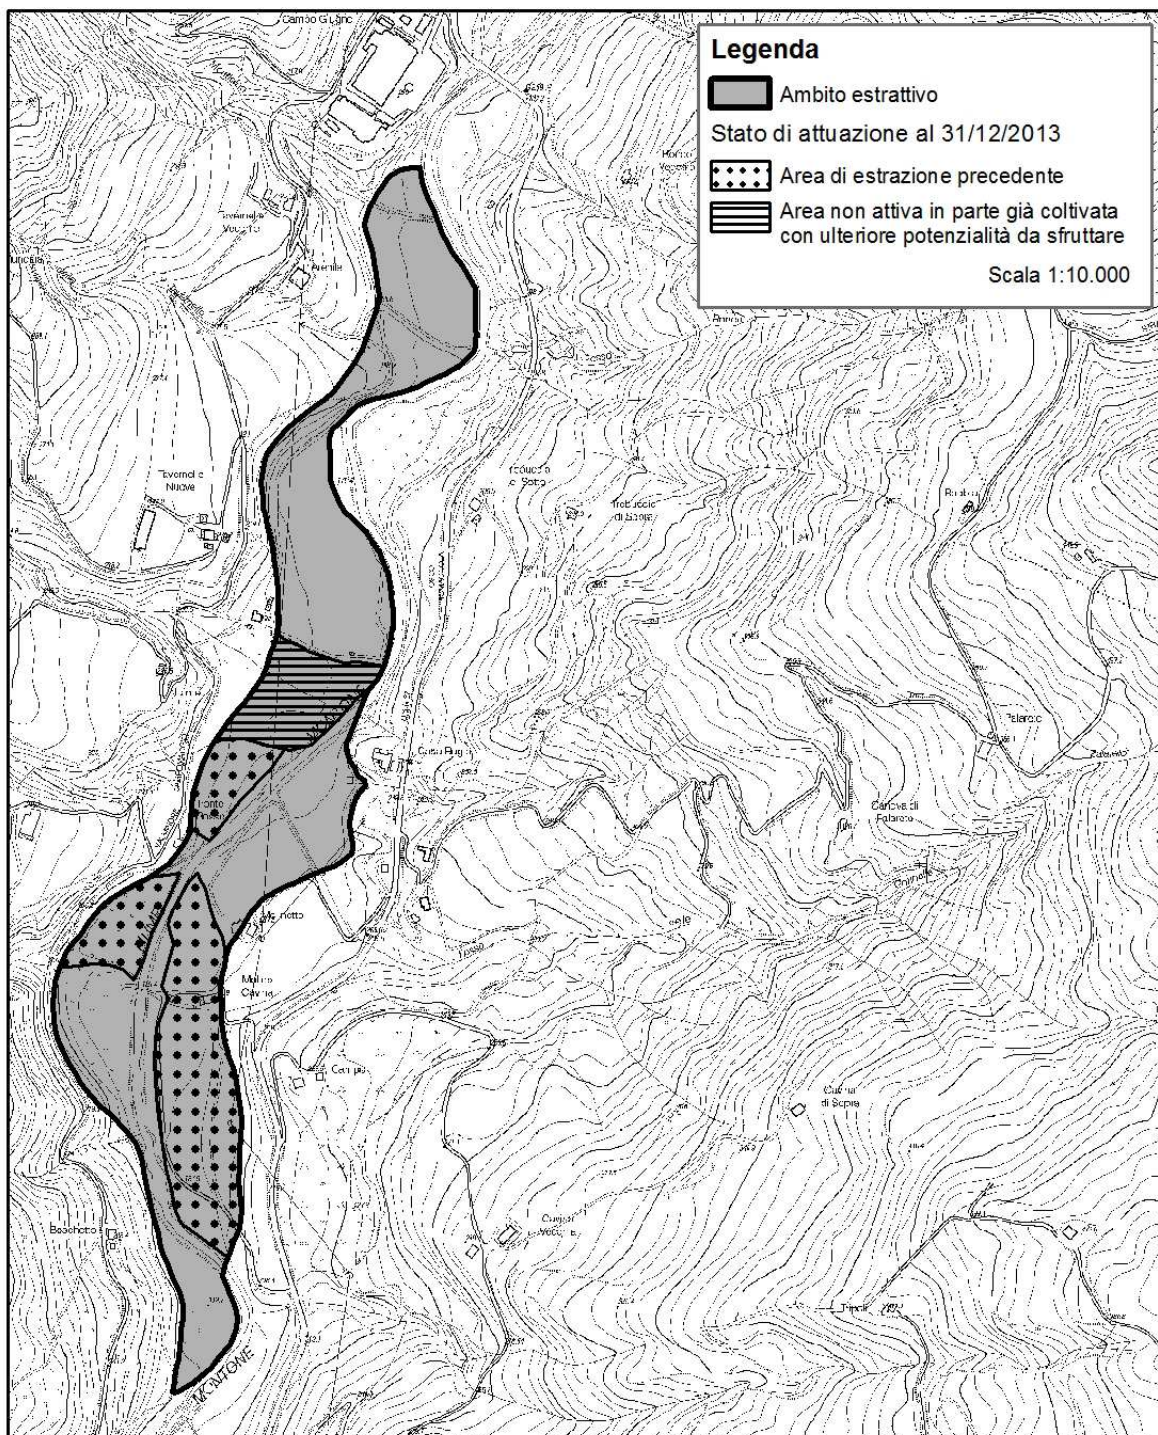
## 9. STATO DI ATTUAZIONE DELLA PIANIFICAZIONE
