PRIMO PIANO DI ELIMINAZIONE DELLE BARRIERE ARCHITETTONICHE –P.E.B.A.

ENTRO LA CERCHIA MURARIA CINQUECENTESCA DI PIACENZA

R06A-2.0 SCHEDE DELLO SPAZIO URBANO

DICEMBRE 2024 – AGGIORNAMENTO APRILE 2025

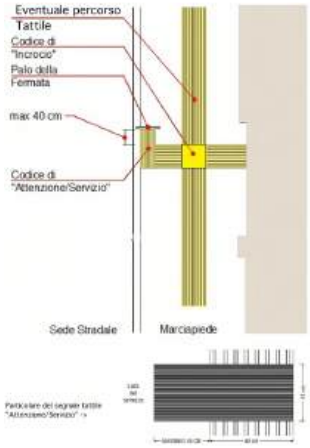
Foto del rilievo

Assenza di segnalazione tattilo-plantare per l’intercettazione di pubblici servizi (Targa tattile, fermata del mezzo pubblico)

Inserimento di segnalazione tattile costituita da fascia di larghezza 60 cm trattata a righe parallele con funzione di orientamento. Il percorso tattile termina con una segnaletica di “Attenzione/Servizio”, ossia una striscia di 40 cm di profondità posta in prossimità della palina o della pensilina qualora esistente.

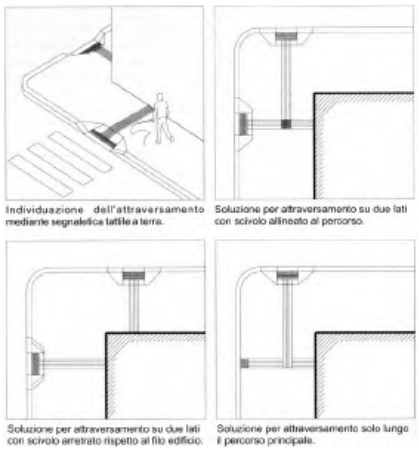
Foto del rilievo

Segnalazione tattile di intercettazione dell’attraversamento per non vedenti

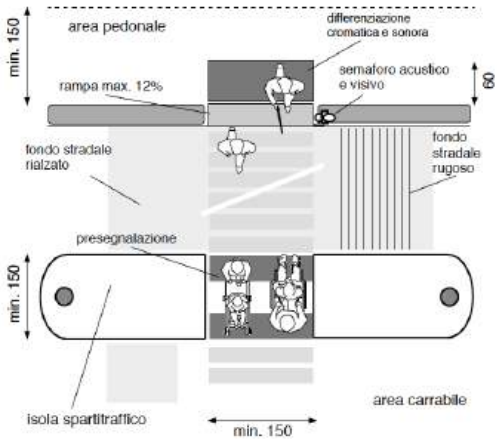
Foto del rilievo

Assenza di segnalazione tattile per non vedenti in prossimità dell'attraversamento pedonale.

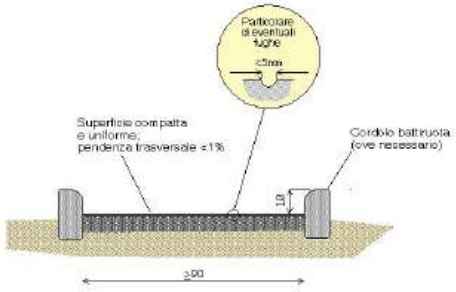
Pavimentazione con sconnessioni dovute alle fugature

Rifacimento della fugatura tramite asportazione materiale eventualmente sporgente e ripristino materiale dove mancante, con stilatura adeguata al fine di ottenere perfetta complanarietà tra gli elementi costituenti la pavimentazione.

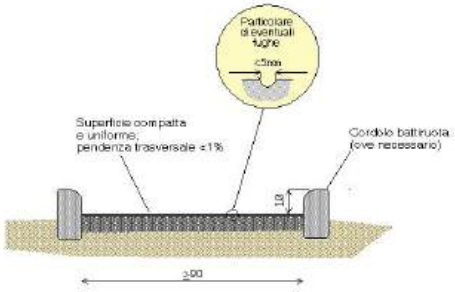
Pavimentazione con sconnessioni dovute alle fugature

Rifacimento della fugatura tramite asportazione materiale eventualmente sporgente e ripristino materiale dove mancante, con stilatura adeguata al fine di ottenere perfetta complanarietà tra gli elementi costituenti la pavimentazione.

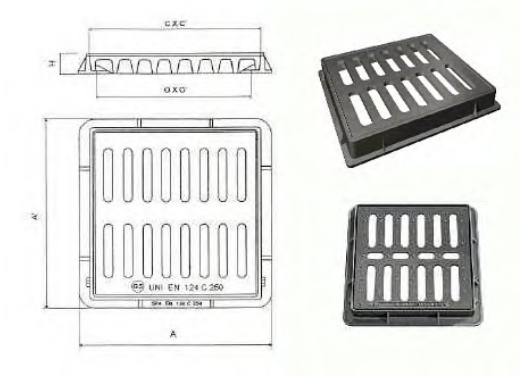
Foto del rilievo

Caditoia inadeguata

Sostituzione della caditoia con nuovo manufatto che verrà incassato e reso perfettamente complanare al pavimento. La caditoia non dovrà presentare fessure tali da costituire ostacolo o pericolo rispetto a ruote, tacchi o bastoni. I vuoti non potranno essere attraversati da sfere di diametro superiore ai 20 mm (preferibilmente non superiore a 15 mm); eventuali fessure parallele dovranno essere poste in senso ortogonale alla principale direzione di marcia.

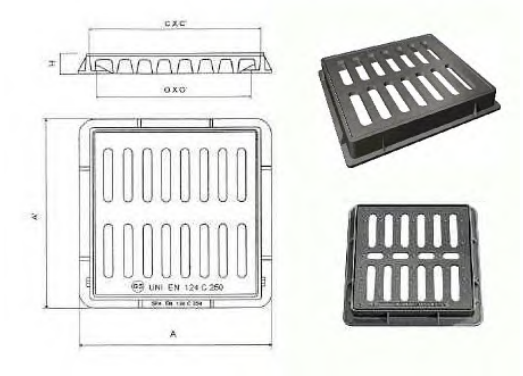
Foto del rilievo

Caditoia inadeguata

Sostituzione della caditoia con nuovo manufatto che verrà incassato e reso perfettamente complanare al pavimento. La caditoia non dovrà presentare fessure tali da costituire ostacolo o pericolo rispetto a ruote, tacchi o bastoni. I vuoti non potranno essere attraversati da sfere di diametro superiore ai 20 mm (preferibilmente non superiore a 15 mm); eventuali fessure parallele dovranno essere poste in senso ortogonale alla principale direzione di marcia.

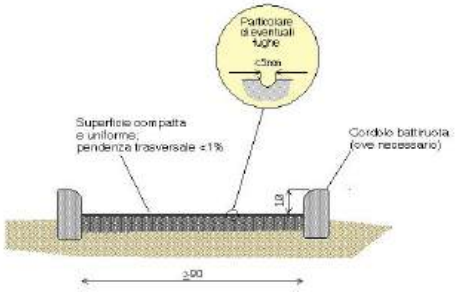
Pavimentazione con sconnessioni dovute alle fugature

Rifacimento della fugatura tramite asportazione materiale eventualmente sporgente e ripristino materiale dove mancante, con stilatura adeguata al fine di ottenere perfetta complanarietà tra gli elementi costituenti la pavimentazione.

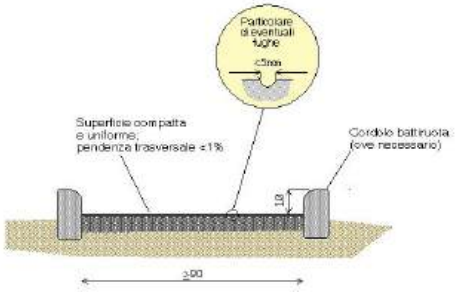
Pavimentazione con sconnessioni dovute alle fugature

Rifacimento della fugatura tramite asportazione materiale eventualmente sporgente e ripristino materiale dove mancante, con stilatura adeguata al fine di ottenere perfetta complanarietà tra gli elementi costituenti la pavimentazione.

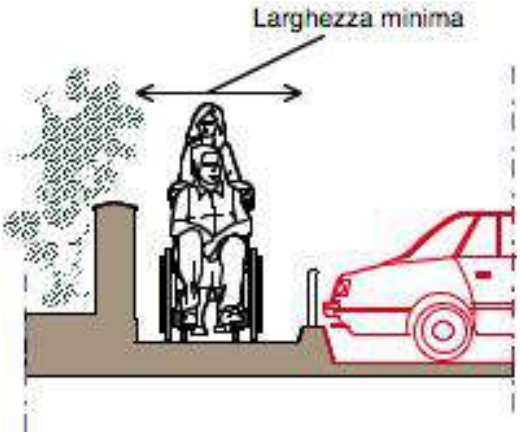
Foto del rilievo

Ostacolo costituito da manufatto o prefabbricato dissuasore di sosta o passaggio di automezzi

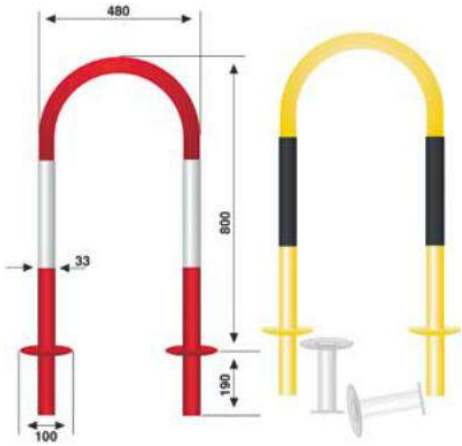
Foto del rilievo

Assenza di protezione del percorso pedonale

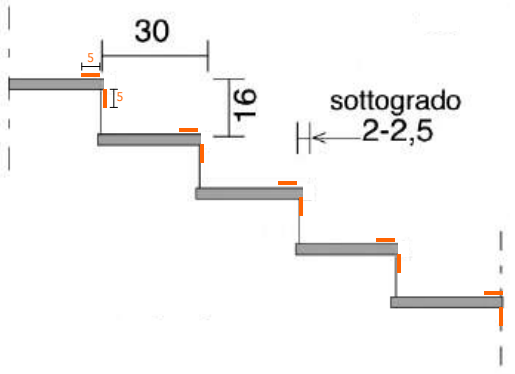
Foto del rilievo

banda segnalazione pericolo: assenza sui gradini

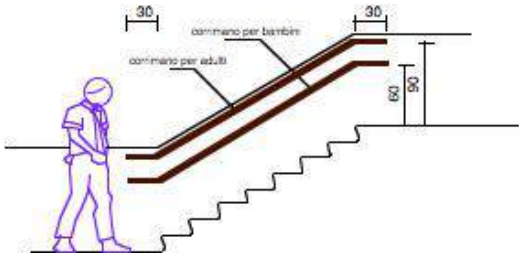
Foto del rilievo

Assenza di corrimano ai lati della scala

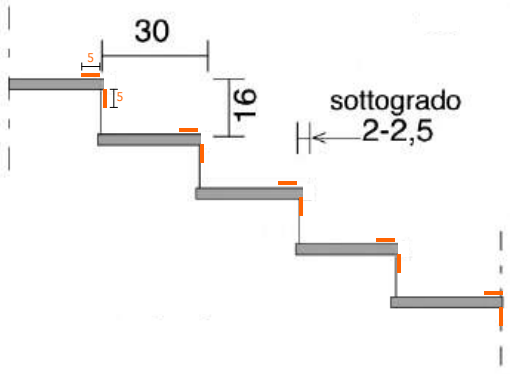
Foto del rilievo

banda segnalazione pericolo: assenza sui gradini

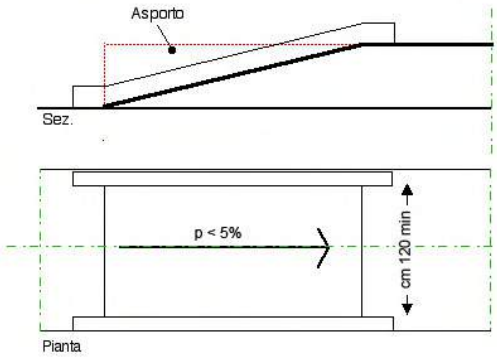
Foto del rilievo

Dislivello causato da gradino di 2/30 cm

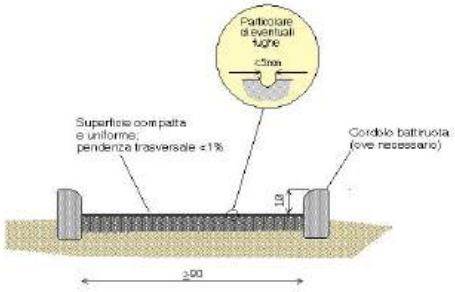
Pavimentazione con sconnessioni dovute alle fugature

Rifacimento della fugatura tramite asportazione materiale eventualmente sporgente e ripristino materiale dove mancante, con stilatura adeguata al fine di ottenere perfetta complanarietà tra gli elementi costituenti la pavimentazione.

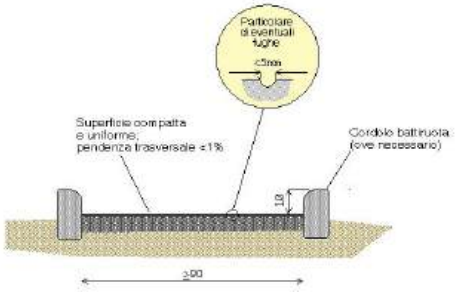
Pavimentazione con sconnessioni dovute alle fugature

Rifacimento della fugatura tramite asportazione materiale eventualmente sporgente e ripristino materiale dove mancante, con stilatura adeguata al fine di ottenere perfetta complanarietà tra gli elementi costituenti la pavimentazione.

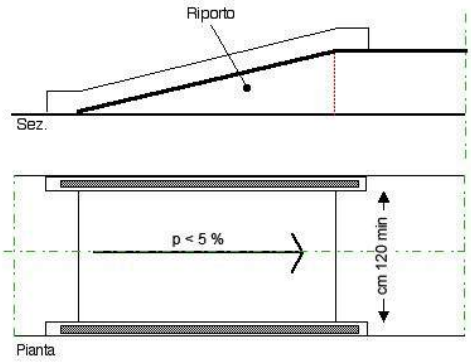
Foto del rilievo

Dislivello causato da gradino di 2/30 cm

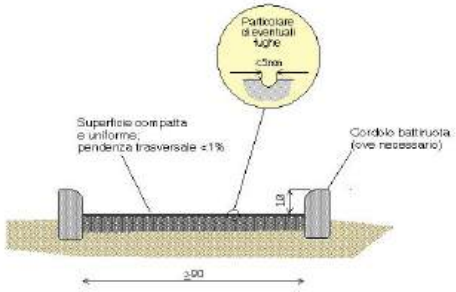
Pavimentazione con sconnessioni dovute alle fugature

Rifacimento della fugatura tramite asportazione materiale eventualmente sporgente e ripristino materiale dove mancante, con stilatura adeguata al fine di ottenere perfetta complanarietà tra gli elementi costituenti la pavimentazione.

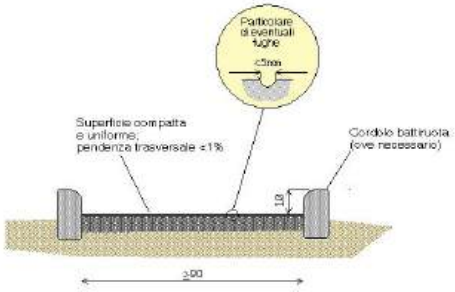
Pavimentazione con sconnessioni dovute alle fugature

Rifacimento della fugatura tramite asportazione materiale eventualmente sporgente e ripristino materiale dove mancante, con stilatura adeguata al fine di ottenere perfetta complanarietà tra gli elementi costituenti la pavimentazione.

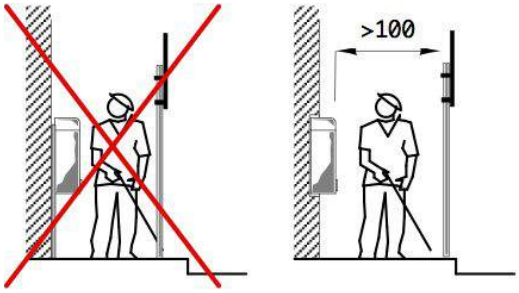
Foto del rilievo

Ostacolo costituito da base fissa a corredo di palo per illuminazione pubblica o quadro di impianto tecnologico fissato su supporto verticale

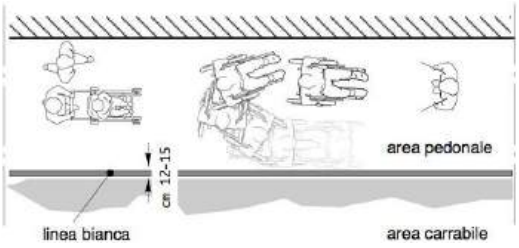
Foto del rilievo

Assenza di protezione del percorso pedonale

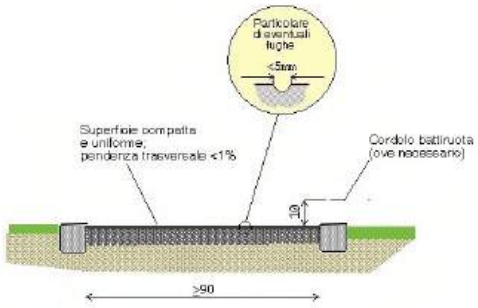
Foto del rilievo

Assenza di percorso accessibile (sottodimensionato)

Realizzazione a fianco del percorso esistente, di una nuova pavimentazione pedonale, identica alla preesistente, aumentando la larghezza complessiva del percorso. Per consentirne l'uso da parte di persone in carrozzina, la larghezza minima dovrà essere di cm. 150. E' consentita una larghezza minima di cm. 90 solo per brevi tratti.
La superficie calpestabile sarà compatta ed omogenea. Le fugature prive di risalti e non superiori a cm. 0,5. La pendenza trasversale nel suo complesso non dovrà superare l'1%.

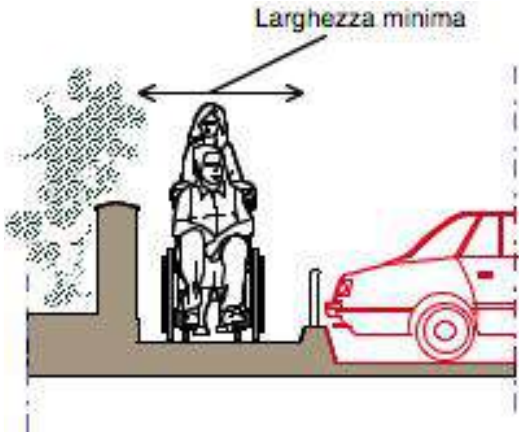
Foto del rilievo

Ostacolo costituito da manufatto o prefabbricato dissuasore di sosta o passaggio di automezzi

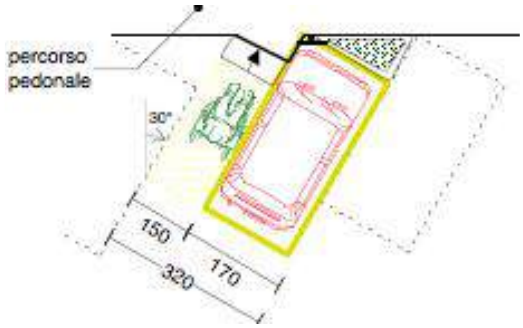
Foto del rilievo

Scarsa o inesistente dotazione di parcheggi riservati ai disabili. Situazione specifica di parcheggio pubblico con più di 25 posti auto. (Parcheggio a spina di pesce

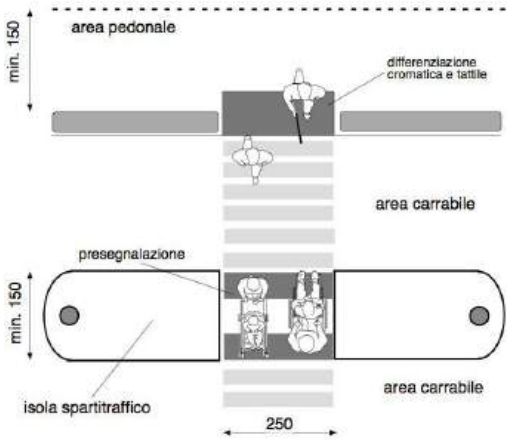
Foto del rilievo

Assenza di attraversamento pedonale a raso

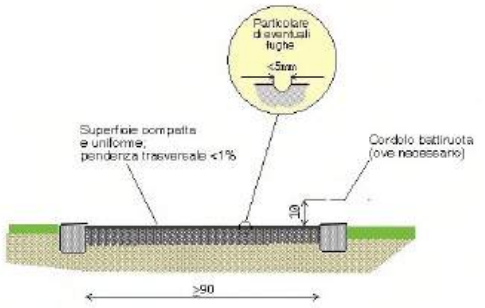
Foto del rilievo

Assenza di percorso accessibile (sottodimensionato)

Realizzazione a fianco del percorso esistente, di una nuova pavimentazione pedonale, identica alla preesistente, aumentando la larghezza complessiva del percorso. Per consentirne l'uso da parte di persone in carrozzina, la larghezza minima dovrà essere di cm. 150. E' consentita una larghezza minima di cm. 90 solo per brevi tratti.
La superficie calpestabile sarà compatta ed omogenea. Le fugature prive di risalti e non superiori a cm. 0,5. La pendenza trasversale nel suo complesso non dovrà superare l'1%.

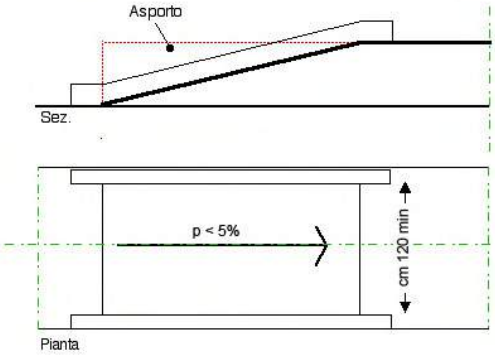
Foto del rilievo

Dislivello causato da gradino di 2/30 cm

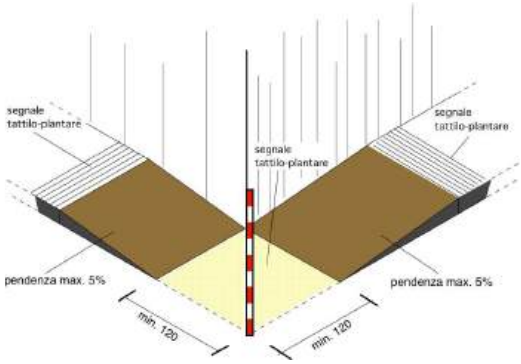
Foto del rilievo

Dislivello causato da gradino di 2/30 cm

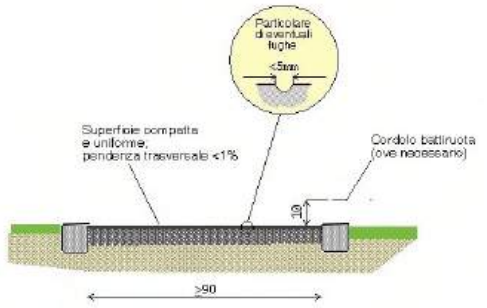
Foto del rilievo

Assenza di percorso accessibile (sottodimensionato)

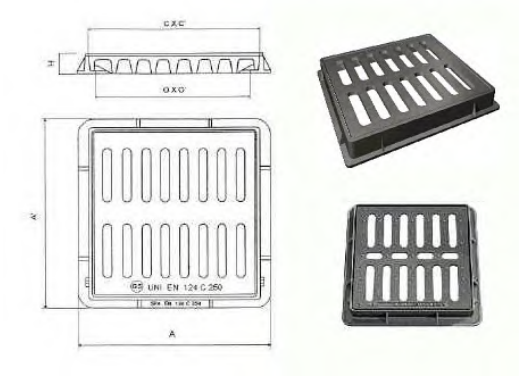
Foto del rilievo

Caditoia inadeguata

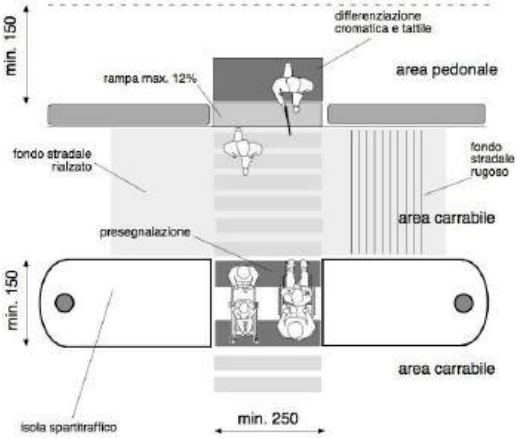
Foto del rilievo

Assenza di attraversamento pedonale rialzato.

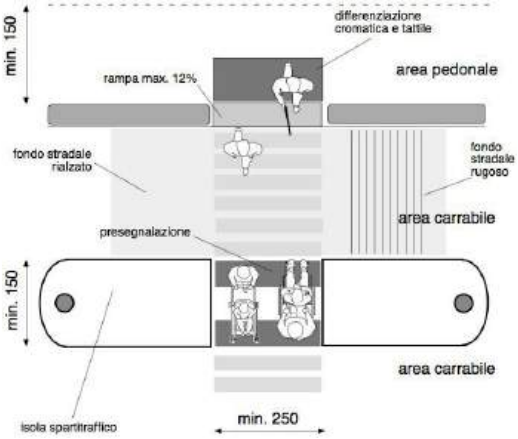
Foto del rilievo

Assenza di attraversamento pedonale rialzato.

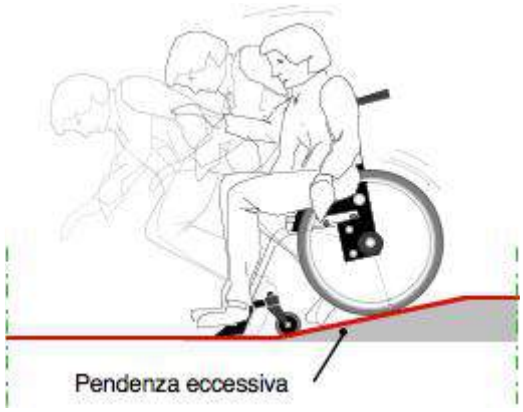
Foto del rilievo

Scivolo con pendenza eccessiva

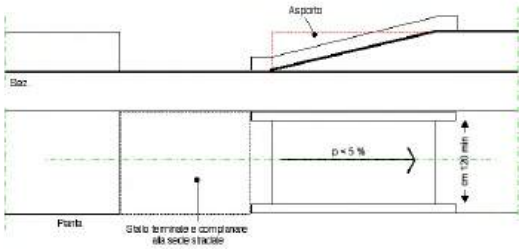
Foto del rilievo

Dislivello causato da gradino di 2/30 cm

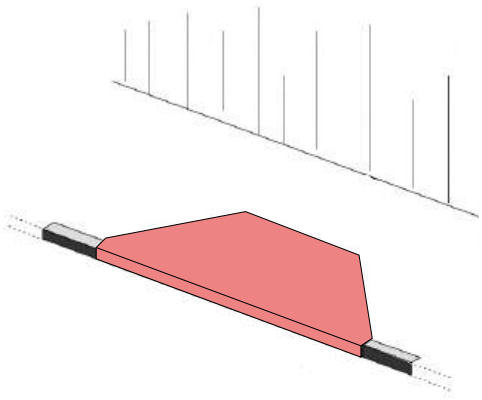
Foto del rilievo

Percorso con pendenza inadeguata e non giustificata

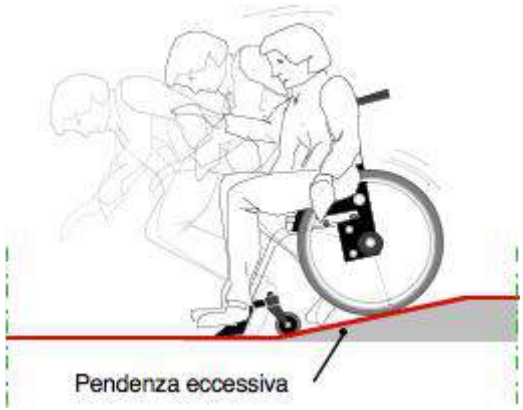
Foto del rilievo

Scivolo con pendenza eccessiva

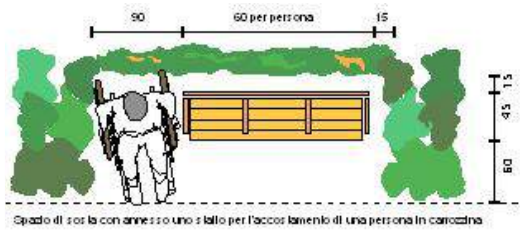
Foto del rilievo

Assenza di panca per la seduta

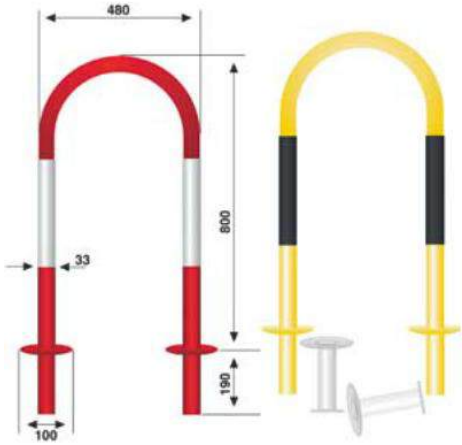
Foto del rilievo

Assenza di protezione del percorso pedonale

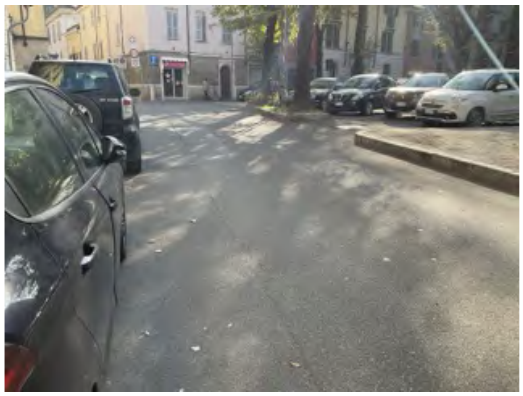
Foto del rilievo

Assenza di strisce zebrate

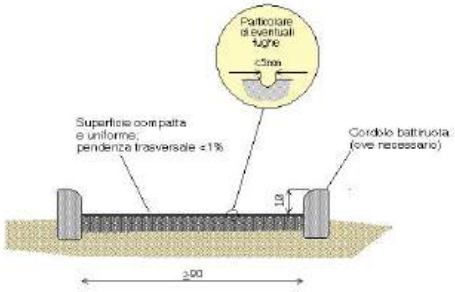
Pavimentazione con sconnessioni dovute alle fugature

Rifacimento della fugatura tramite asportazione materiale eventualmente sporgente e ripristino materiale dove mancante, con stilatura adeguata al fine di ottenere perfetta complanarietà tra gli elementi costituenti la pavimentazione.

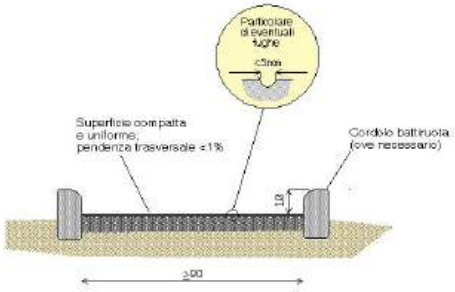
Pavimentazione con sconnessioni dovute alle fugature

Rifacimento della fugatura tramite asportazione materiale eventualmente sporgente e ripristino materiale dove mancante, con stilatura adeguata al fine di ottenere perfetta complanarietà tra gli elementi costituenti la pavimentazione.

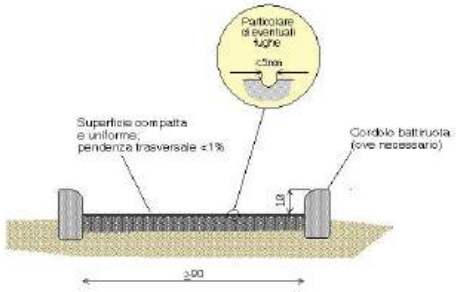
Pavimentazione con sconnessioni dovute alle fugature

Rifacimento della fugatura tramite asportazione materiale eventualmente sporgente e ripristino materiale dove mancante, con stilatura adeguata al fine di ottenere perfetta complanarietà tra gli elementi costituenti la pavimentazione.

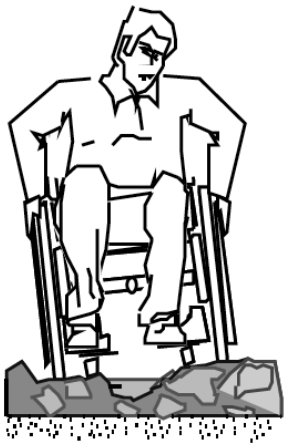
Foto del rilievo

Pavimentazione sconnessa/deformata per la presenza di radici affioranti

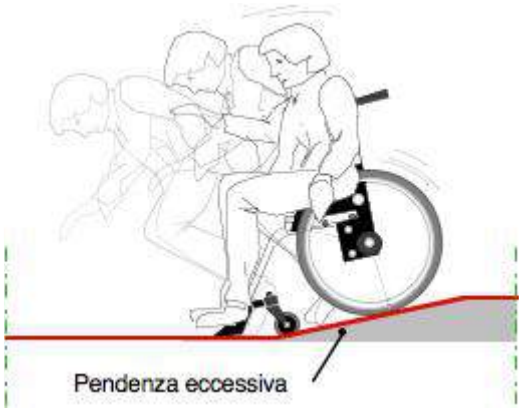
Foto del rilievo

Scivolo con pendenza eccessiva

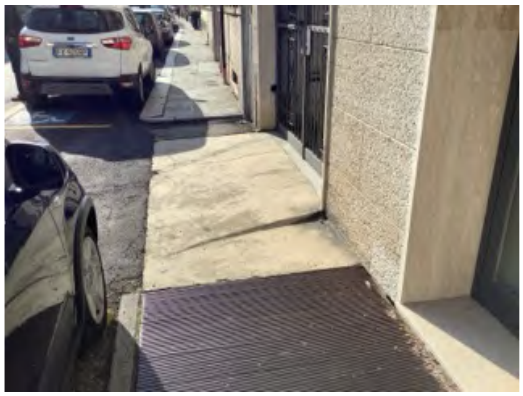
Foto del rilievo

Passo carraio inadeguato

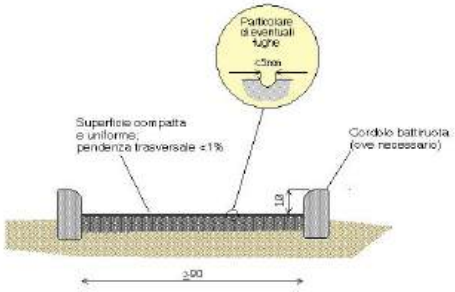
Pavimentazione con sconnessioni dovute alle fugature

Rifacimento della fugatura tramite asportazione materiale eventualmente sporgente e ripristino materiale dove mancante, con stilatura adeguata al fine di ottenere perfetta complanarietà tra gli elementi costituenti la pavimentazione.

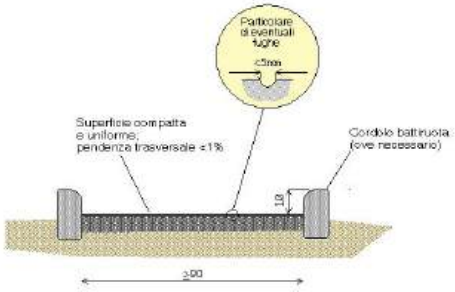
Pavimentazione con sconnessioni dovute alle fugature

Rifacimento della fugatura tramite asportazione materiale eventualmente sporgente e ripristino materiale dove mancante, con stilatura adeguata al fine di ottenere perfetta complanarietà tra gli elementi costituenti la pavimentazione.

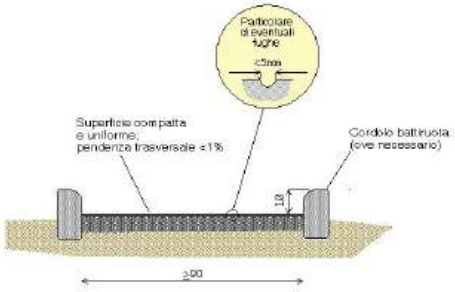
Pavimentazione con sconnessioni dovute alle fugature

Rifacimento della fugatura tramite asportazione materiale eventualmente sporgente e ripristino materiale dove mancante, con stilatura adeguata al fine di ottenere perfetta complanarietà tra gli elementi costituenti la pavimentazione.

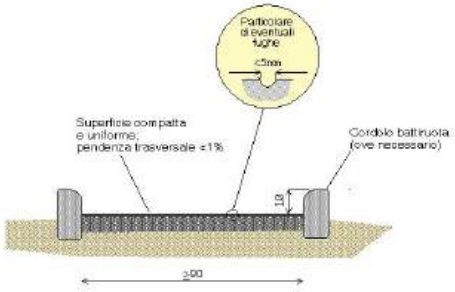
Pavimentazione con sconnessioni dovute alle fugature

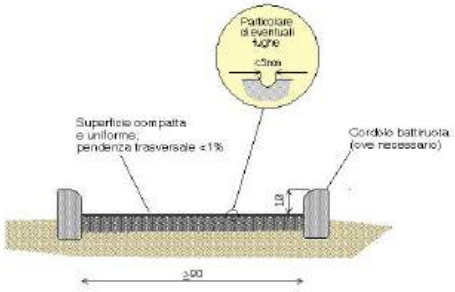
Pavimentazione con sconnessioni dovute alle fugature

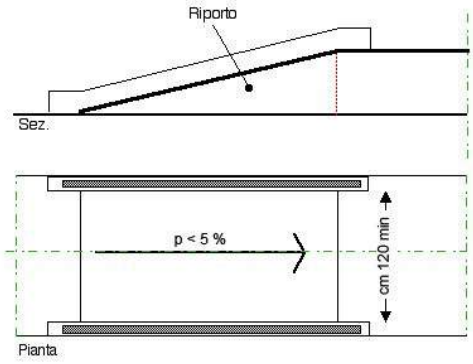
Foto del rilievo

Dislivello causato da gradino di 2/30 cm

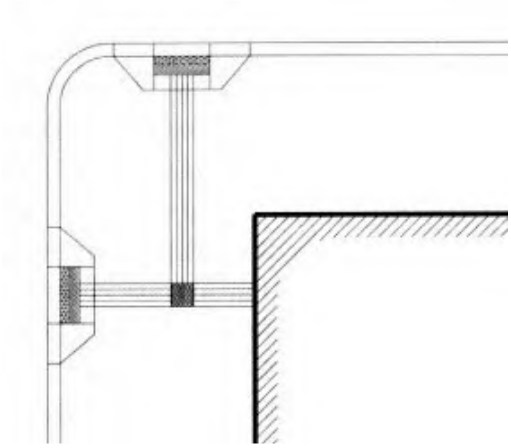
Foto del rilievo

Assenza di segnalazione tattile per non vedenti in prossimità di doppio attraversamento pedonale.

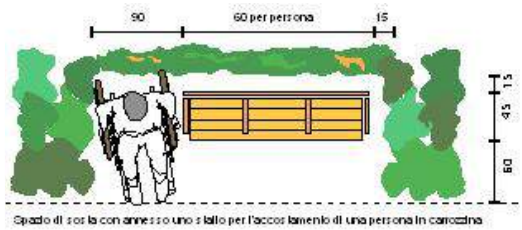
Foto del rilievo

Assenza di panca per la seduta

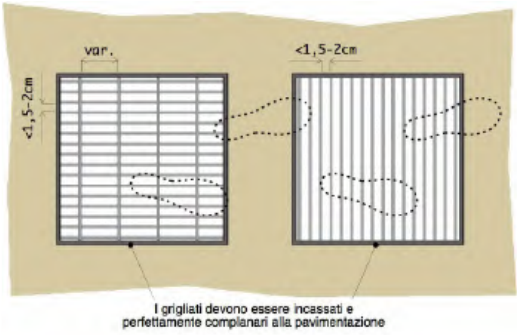
Presenza di caditoia/griglia rete meteoriche o prese aria per piani interrati con fessure longitudinali rispetto al senso di marcia dei pedoni

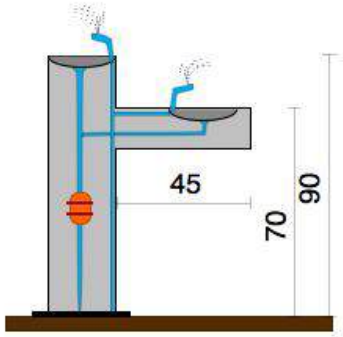
Foto del rilievo

Sostituzione di fontanella

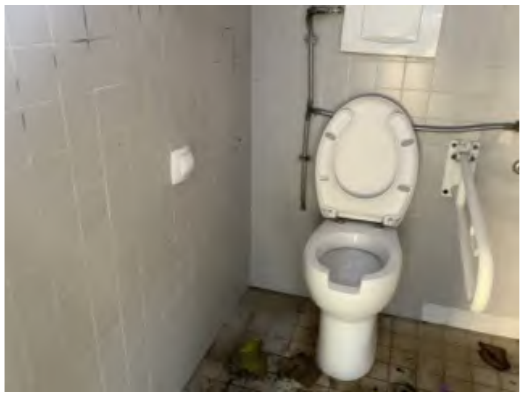
Foto del rilievo

Maniglione: assenza

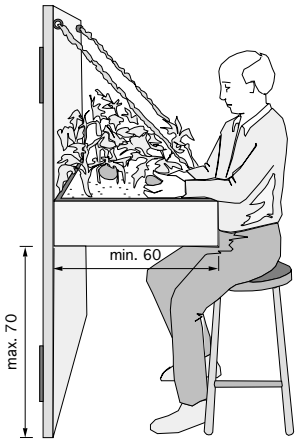
Foto del rilievo

Assenza di arredo per attività di ortoterapia e floricultura

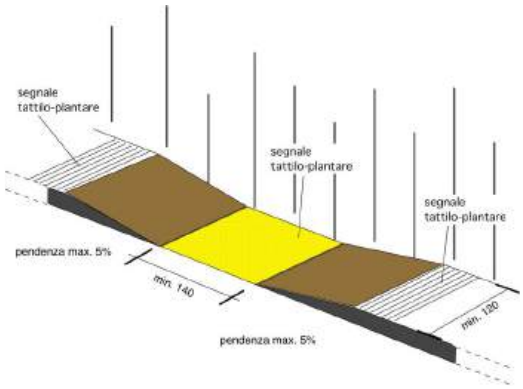
Foto del rilievo

Dislivello causato da gradino di 2/30 cm

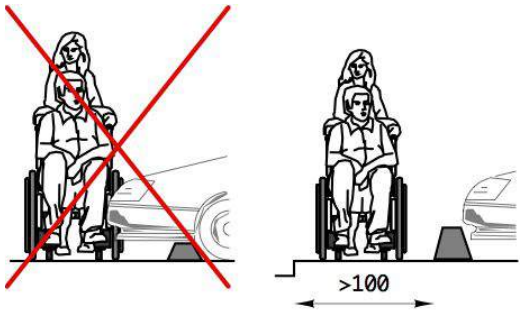
Foto del rilievo

Ostacolo costituito dalla sosta non regolamentare di veicoli

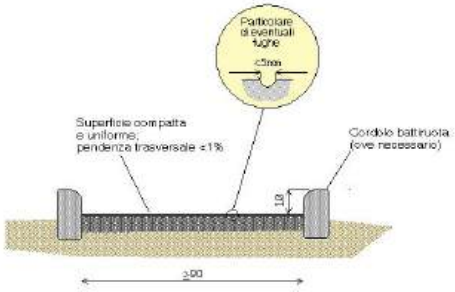
Pavimentazione con sconnessioni dovute alle fugature

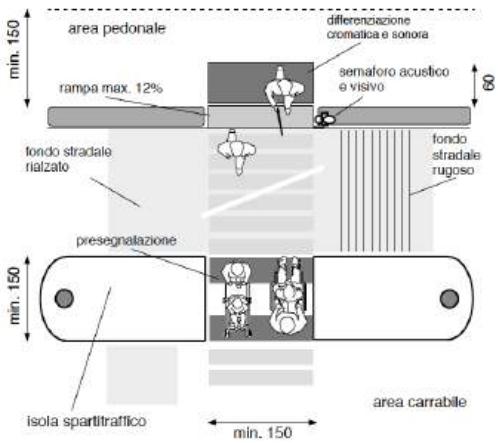
Foto del rilievo

Assenza di segnalazione tattile per non vedenti in prossimità dell'attraversamento pedonale.

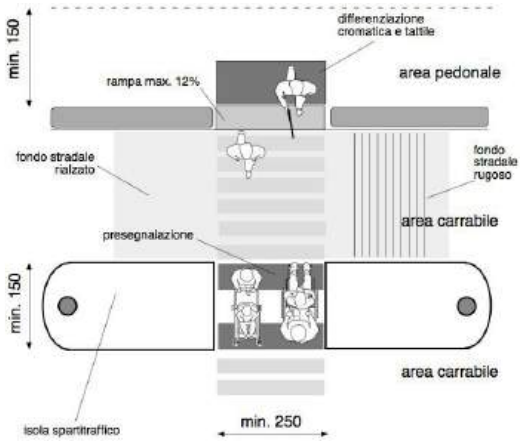
Foto del rilievo

Assenza di attraversamento pedonale rialzato.

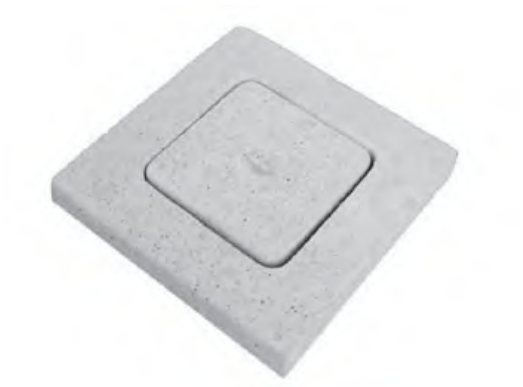
Foto del rilievo

Ostacolo dovuto a pozzetto sporgente

Riposizionamento del pozzetto/chiusino in modo da renderlo perfettamente complanare al pavimento. Eventuali griglie dovranno riportare le fessure in direzione ortogonale alla principale direzione di marcia.

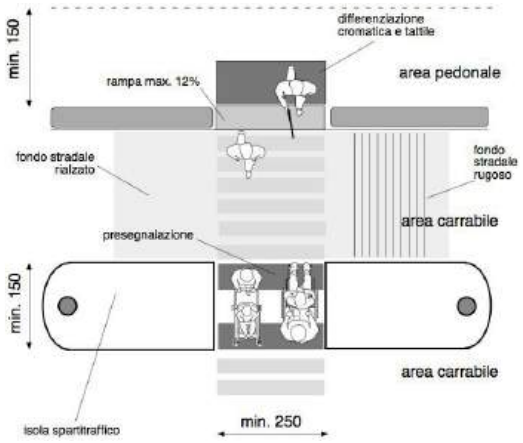
Foto del rilievo

Assenza di attraversamento pedonale rialzato.

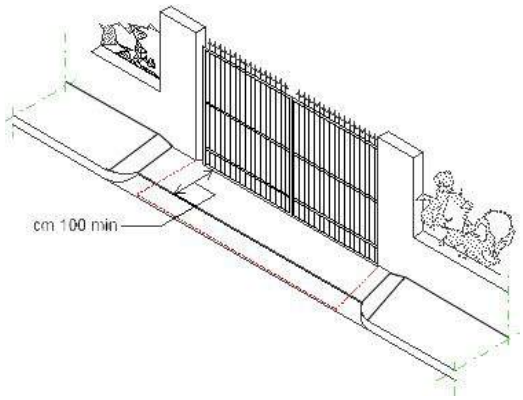
Foto del rilievo

Passo carraio inadeguato

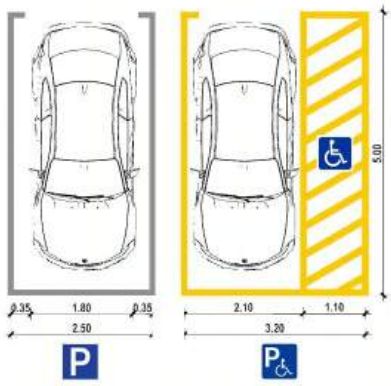
Foto del rilievo

Parcheggio riservato sprovvisto di segnaletica orizzontale

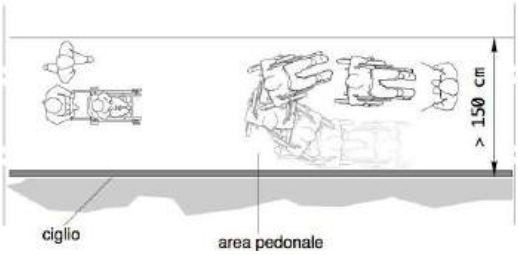
Foto del rilievo

Assenza di percorso a raso

Realizzazione a fianco del percorso esistente, di una nuova pavimentazione pedonale, identica alla preesistente, aumentando la larghezza complessiva del percorso. Per consentirne l'uso da parte di persone in carrozzina, la larghezza minima dovrà essere di cm. 150. E' consentita una larghezza minima di cm. 90 solo per brevi tratti.
La superficie calpestabile sarà compatta ed omogenea. Le fugature prive di risalti e non superiori a cm. 0,5. La pendenza trasversale nel suo complesso non dovrà superare l'1%.

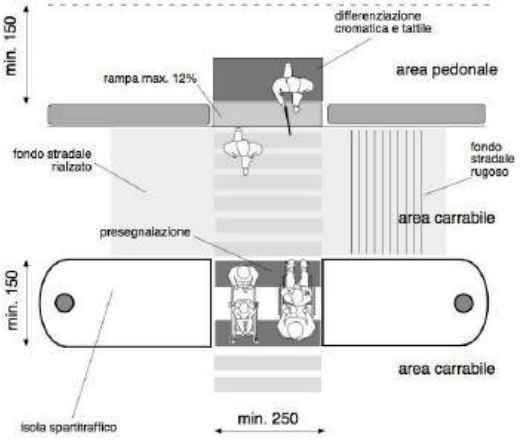
Foto del rilievo

Assenza di attraversamento pedonale rialzato.

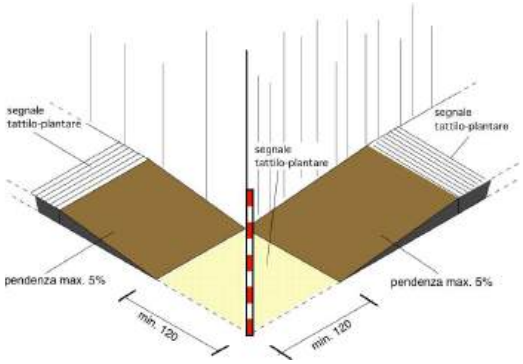
Foto del rilievo

Dislivello causato da gradino di 2/30 cm

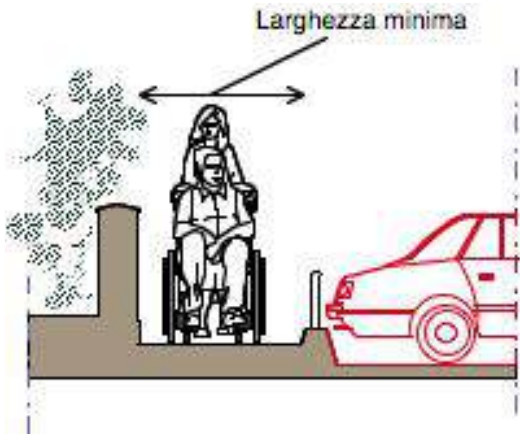
Foto del rilievo

Ostacolo costituito da manufatto o prefabbricato dissuasore di sosta o passaggio di automezzi

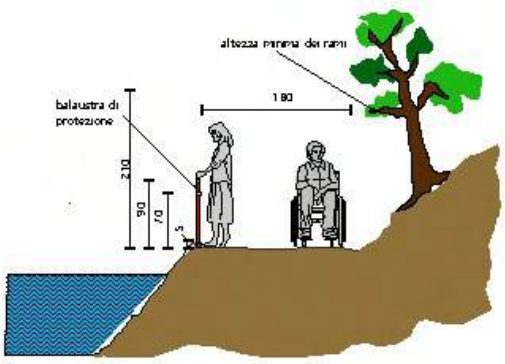
Foto del rilievo

Assenza di balaustra di protezione

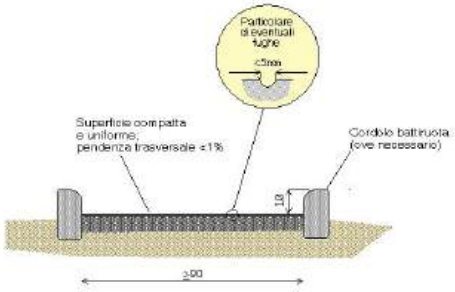
Pavimentazione con sconnessioni dovute alle fugature

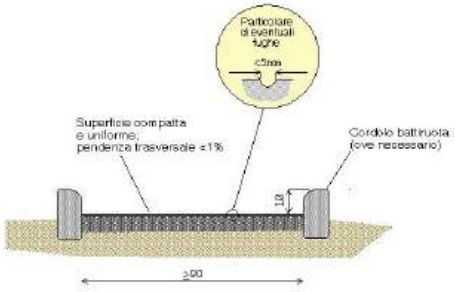
Pavimentazione con sconnessioni dovute alle fugature

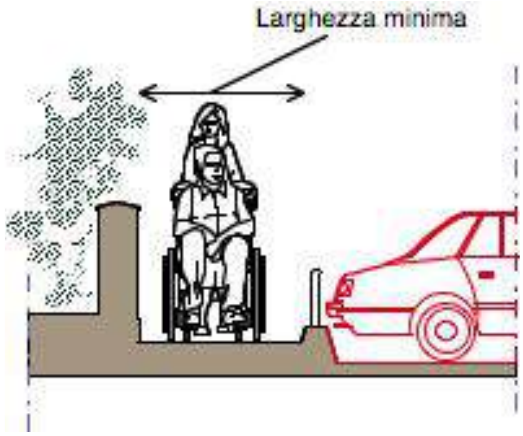
Foto del rilievo

Ostacolo costituito da manufatto o prefabbricato dissuasore di sosta o passaggio di automezzi

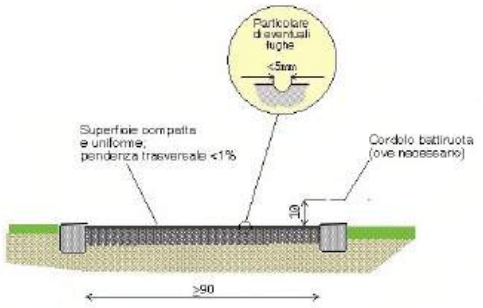
Foto del rilievo

Assenza di percorso accessibile (sottodimensionato)

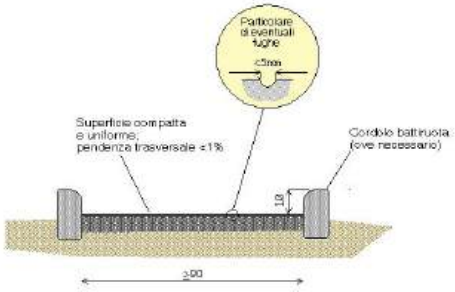
Pavimentazione con sconnessioni dovute alle fugature

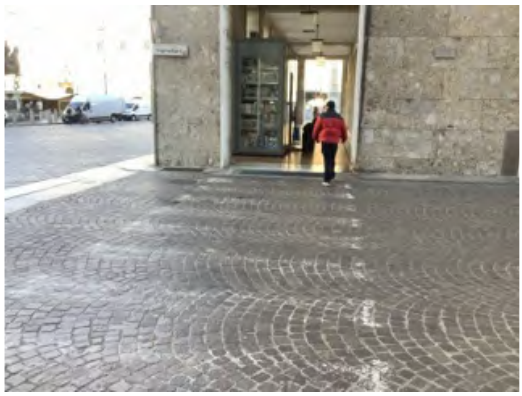
Foto del rilievo

Assenza di strisce zebrate

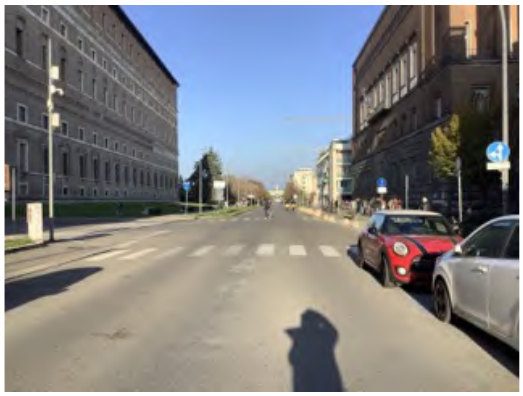
Foto del rilievo

Segnalazione tattile di intercettazione dell’attraversamento per non vedenti

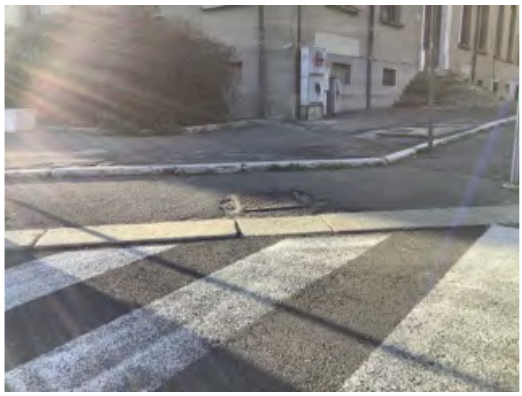
Foto del rilievo

Dislivello causato da gradino max 2,5 cm

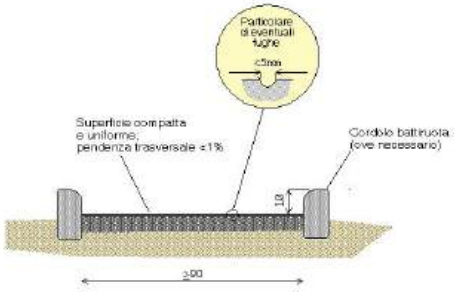
Pavimentazione con sconnessioni dovute alle fugature

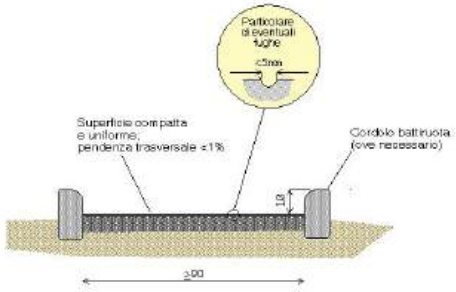
Pavimentazione con sconnessioni dovute alle fugature

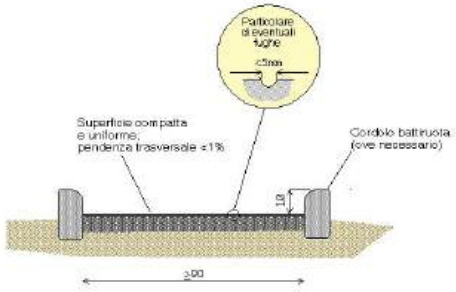
Pavimentazione con sconnessioni dovute alle fugature

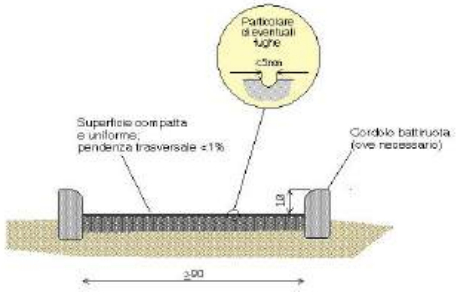
Pavimentazione con sconnessioni dovute alle fugature

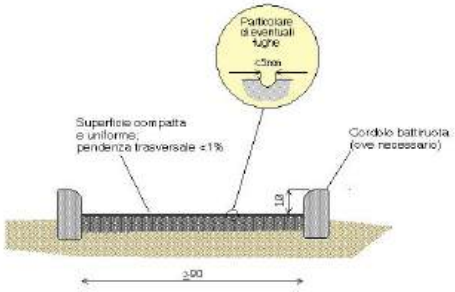
Pavimentazione con sconnessioni dovute alle fugature

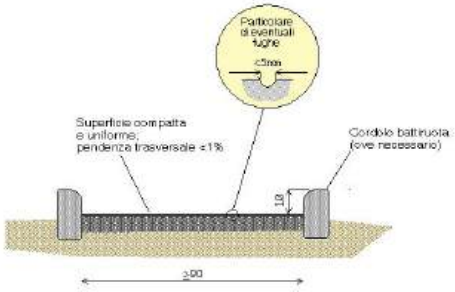
Pavimentazione con sconnessioni dovute alle fugature

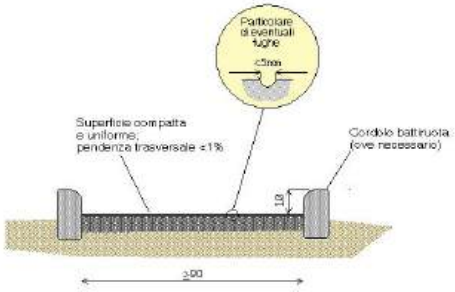
Pavimentazione con sconnessioni dovute alle fugature

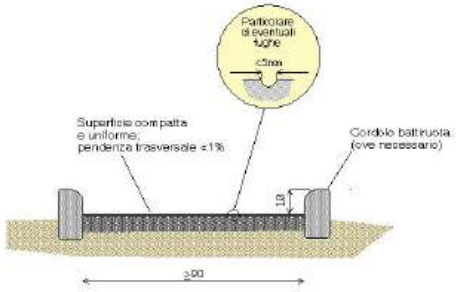
Pavimentazione con sconnessioni dovute alle fugature

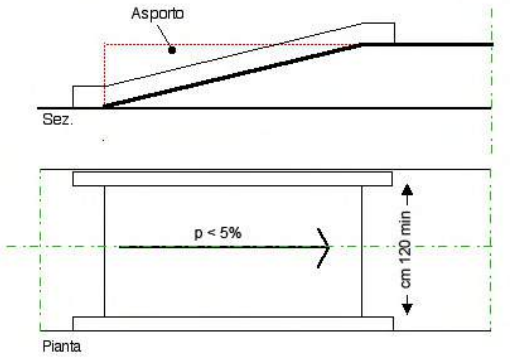
Foto del rilievo

Dislivello causato da gradino di 2/30 cm

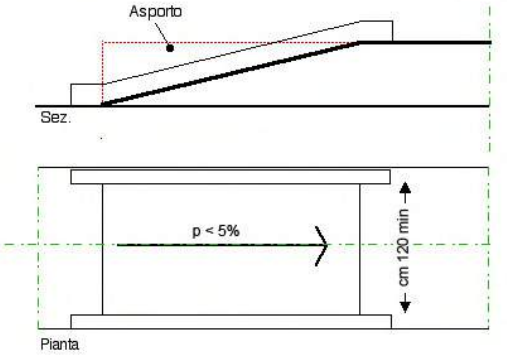
Foto del rilievo

Dislivello causato da gradino di 2/30 cm

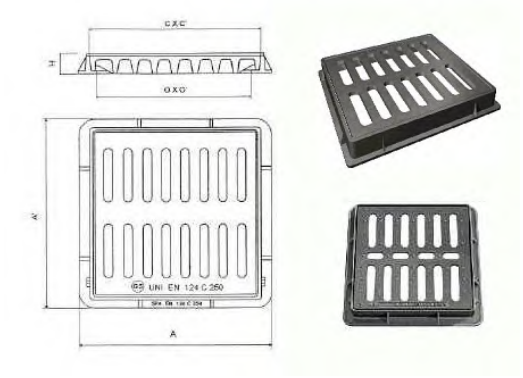
Foto del rilievo

Pavimentazione dissestata per la presenza di caditoia/griglia

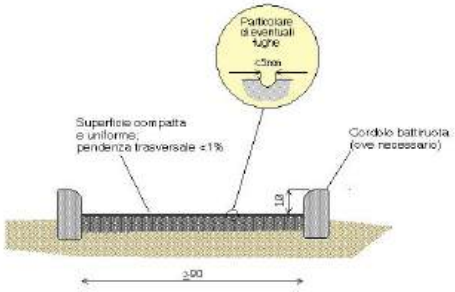
Pavimentazione con sconnessioni dovute alle fugature

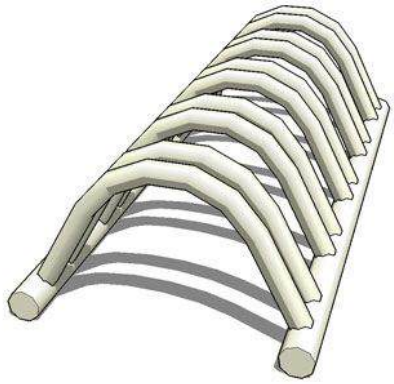
Foto del rilievo

Ostacolo costituito da rastrelliera per sosta cicli e motocicli

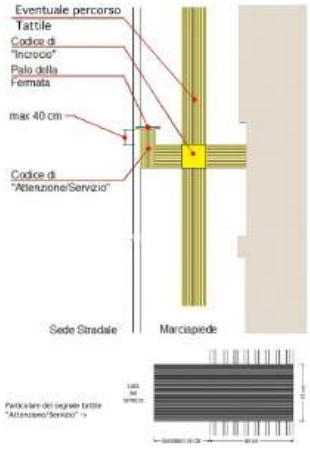
Foto del rilievo

Assenza di segnalazione tattilo-plantare per l’intercettazione di pubblici servizi (Targa tattile, fermata del mezzo pubblico)

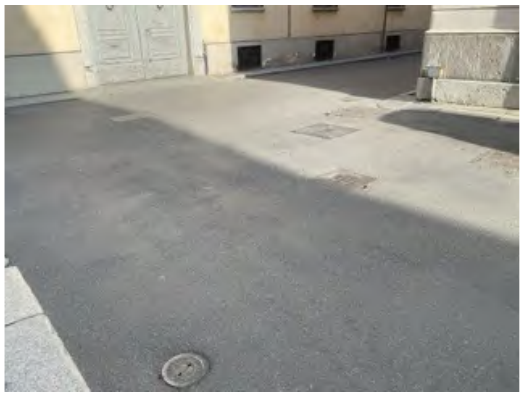
Foto del rilievo

Assenza di strisce zebrate

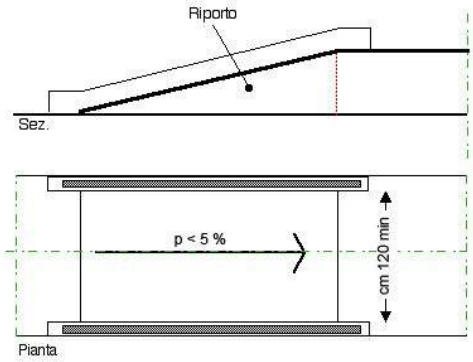
Foto del rilievo

Dislivello causato da gradino di 2/30 cm

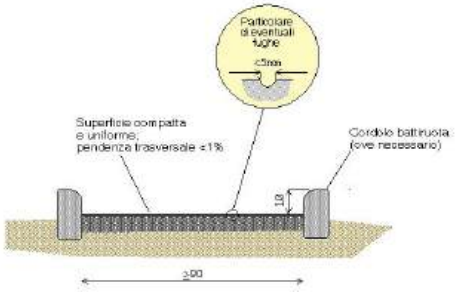
Pavimentazione con sconnessioni dovute alle fugature

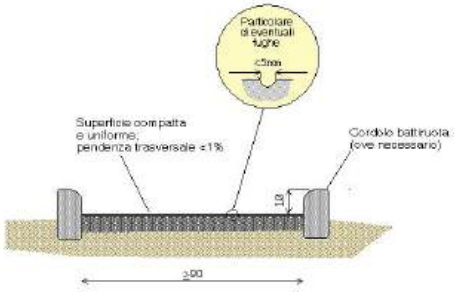
Pavimentazione con sconnessioni dovute alle fugature

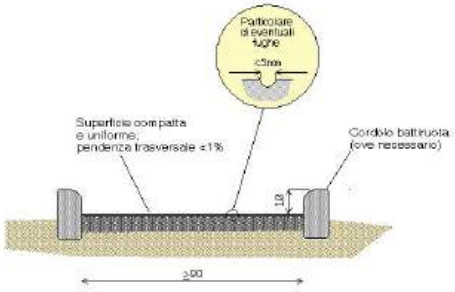
Pavimentazione con sconnessioni dovute alle fugature

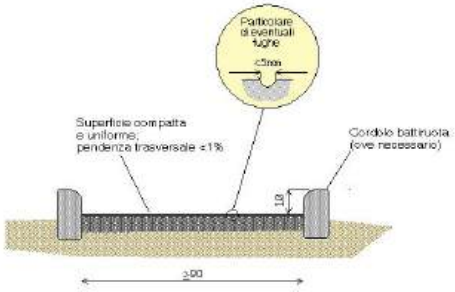
Pavimentazione con sconnessioni dovute alle fugature

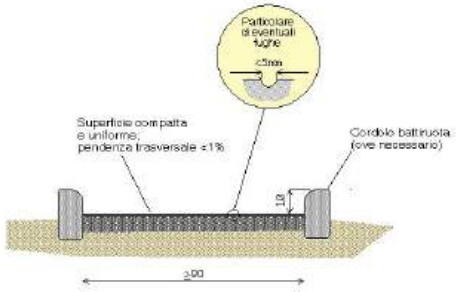
Pavimentazione con sconnessioni dovute alle fugature

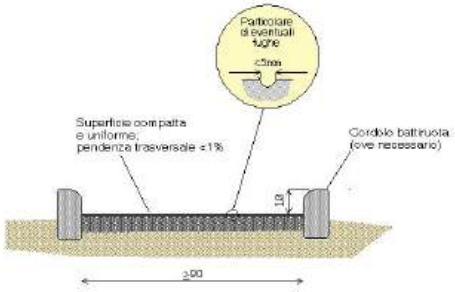
Pavimentazione con sconnessioni dovute alle fugature

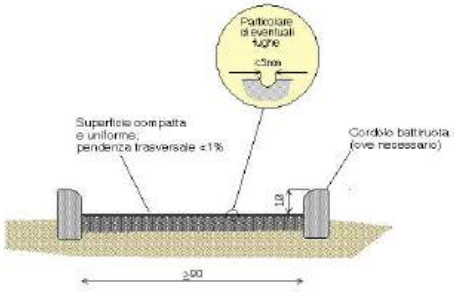
Pavimentazione con sconnessioni dovute alle fugature

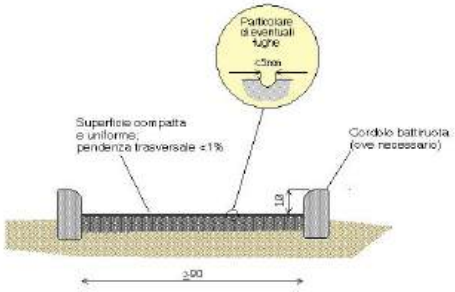
Pavimentazione con sconnessioni dovute alle fugature

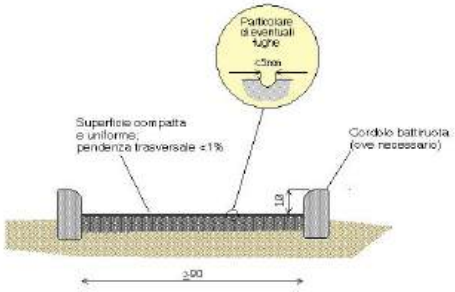
Pavimentazione con sconnessioni dovute alle fugature

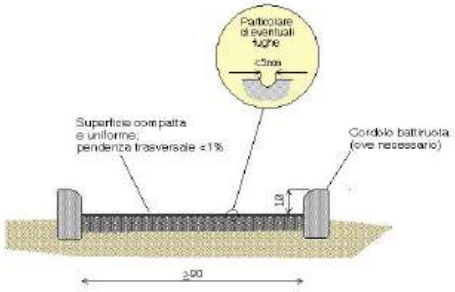
Pavimentazione con sconnessioni dovute alle fugature

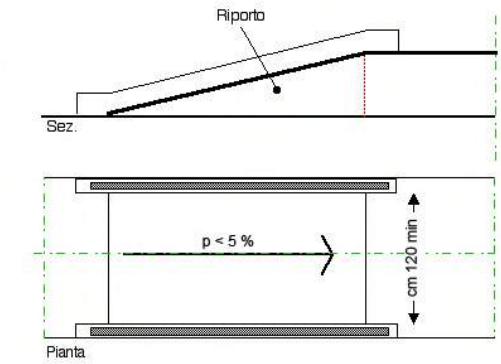
Foto del rilievo

Dislivello causato da gradino di 2/5 cm

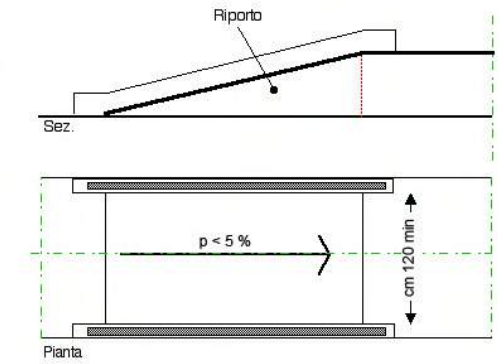
Foto del rilievo

Dislivello causato da gradino di 2/5 cm

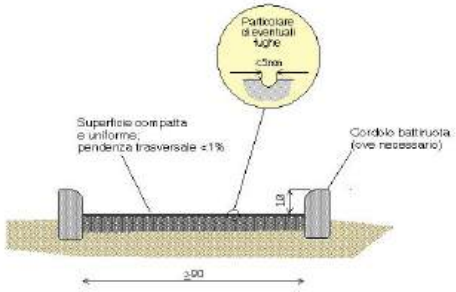
Pavimentazione con sconnessioni dovute alle fugature

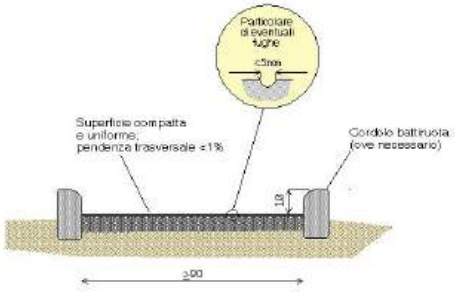
Pavimentazione con sconnessioni dovute alle fugature

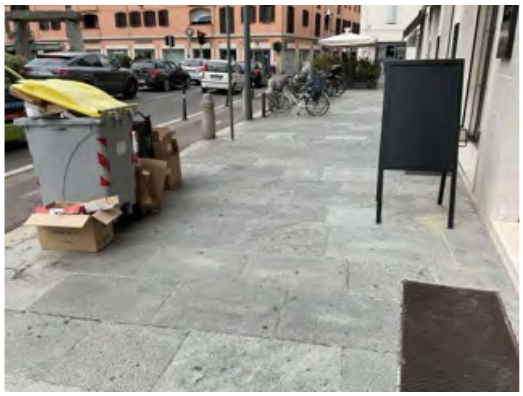
Foto del rilievo

Ostacolo costituito da arredi mobili

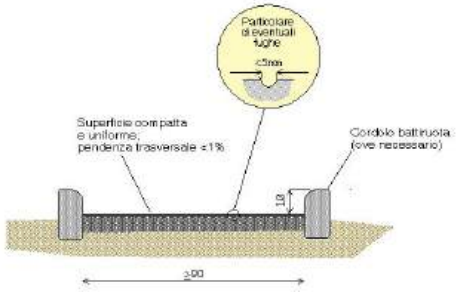
Pavimentazione con sconnessioni dovute alle fugature

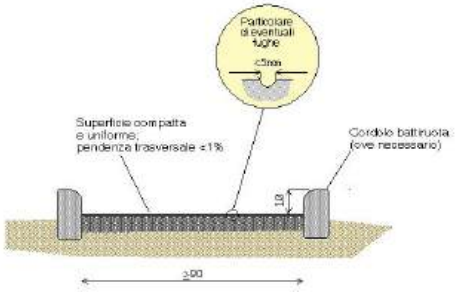
Pavimentazione con sconnessioni dovute alle fugature

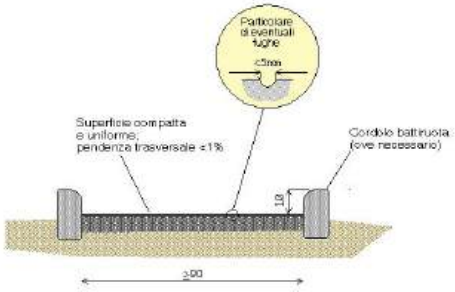
Pavimentazione con sconnessioni dovute alle fugature

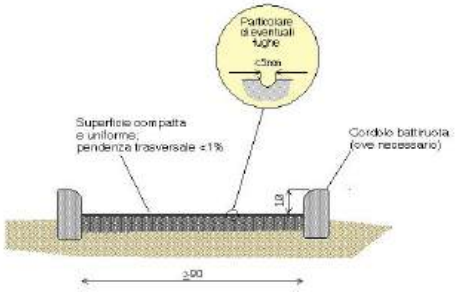
Pavimentazione con sconnessioni dovute alle fugature

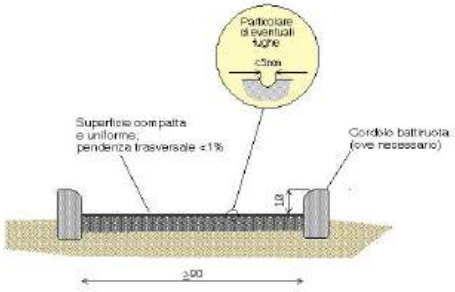
Pavimentazione con sconnessioni dovute alle fugature
