PRIMO PIANO DI ELIMINAZIONE DELLE BARRIERE ARCHITETTONICHE –P.E.B.A.

ENTRO LA CERCHIA MURARIA CINQUECENTESCA DI PIACENZA

R06A-2.0 SCHEDE DELLO SPAZIO URBANO

DICEMBRE 2024 – AGGIORNAMENTO APRILE 2025

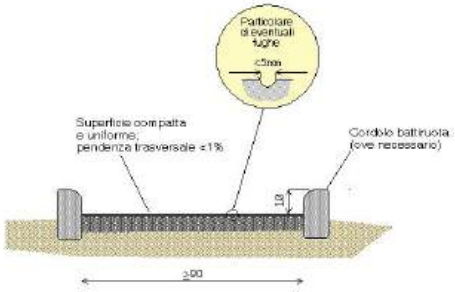
Pavimentazione con sconnessioni dovute alle fugature

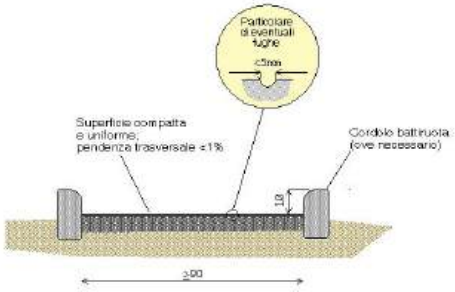
Pavimentazione con sconnessioni dovute alle fugature

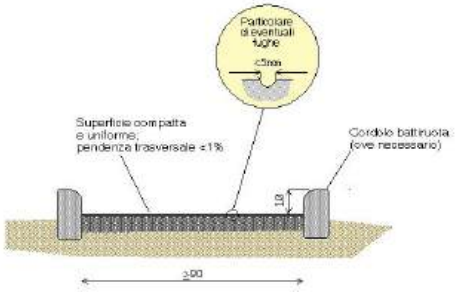
Pavimentazione con sconnessioni dovute alle fugature

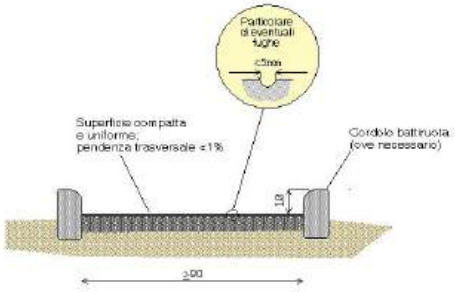
Pavimentazione con sconnessioni dovute alle fugature

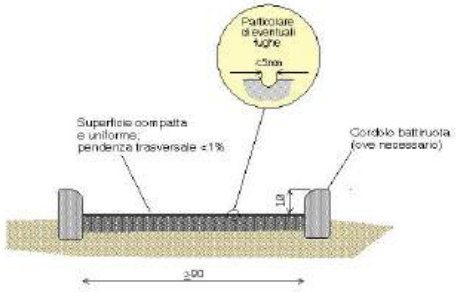
Pavimentazione con sconnessioni dovute alle fugature

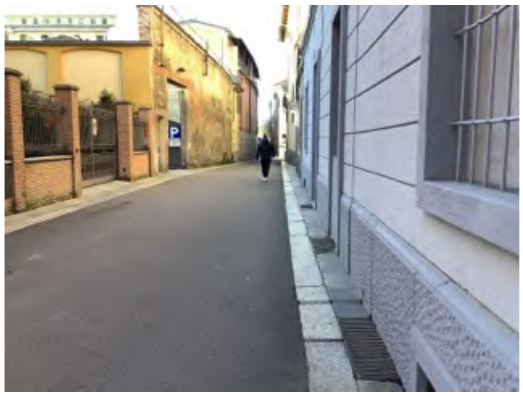
Foto del rilievo

Assenza di percorso accessibile (sottodimensionato)

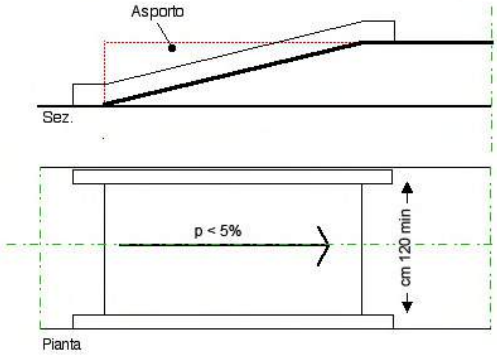
Foto del rilievo

Dislivello causato da gradino di 2/30 cm

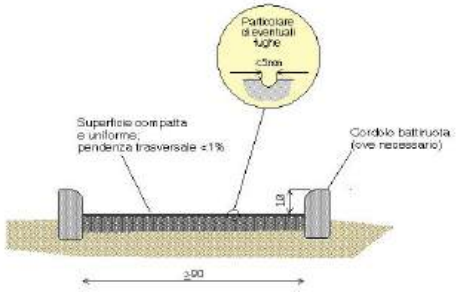
Pavimentazione con sconnessioni dovute alle fugature

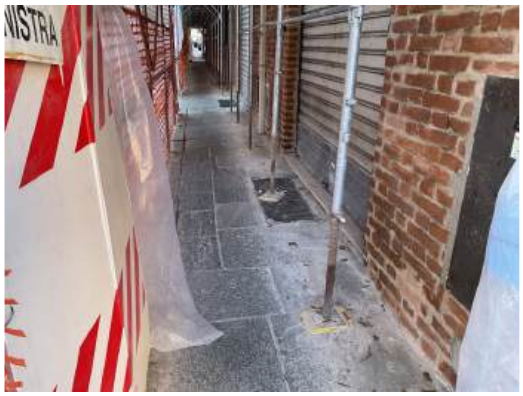
Pavimentazione con sconnessioni dovute alle fugature

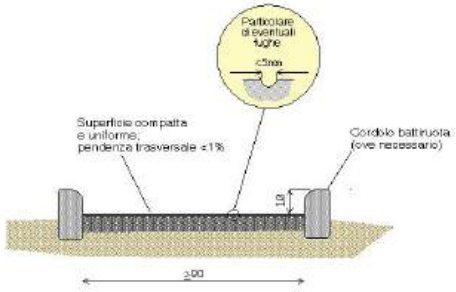
Pavimentazione con sconnessioni dovute alle fugature

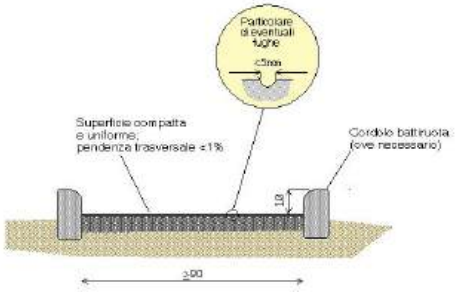
Pavimentazione con sconnessioni dovute alle fugature

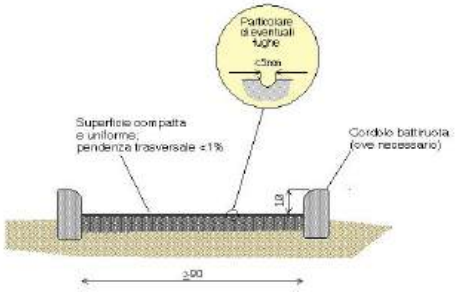
Pavimentazione con sconnessioni dovute alle fugature

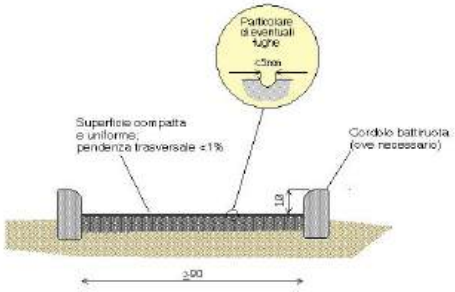
Pavimentazione con sconnessioni dovute alle fugature

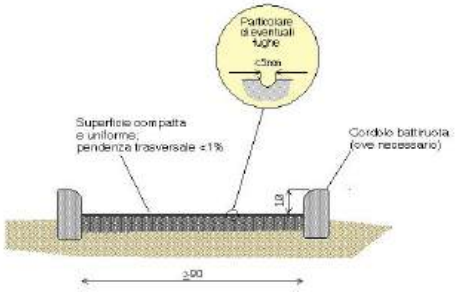
Pavimentazione con sconnessioni dovute alle fugature

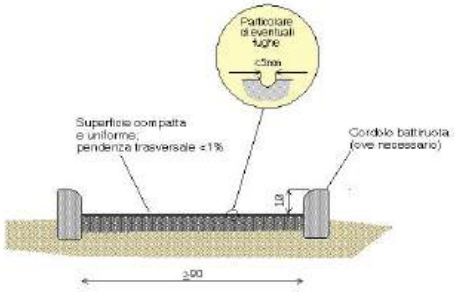
Pavimentazione con sconnessioni dovute alle fugature

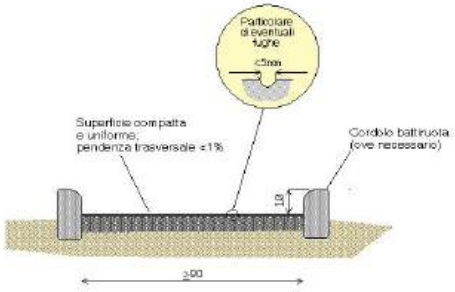
Pavimentazione con sconnessioni dovute alle fugature

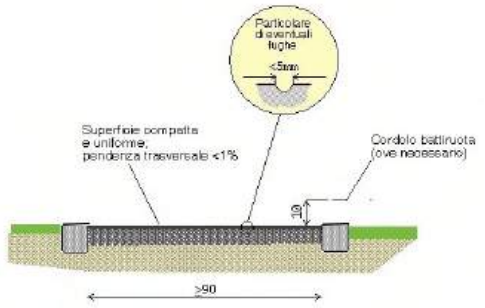
Foto del rilievo

Assenza di percorso accessibile (sottodimensionato)

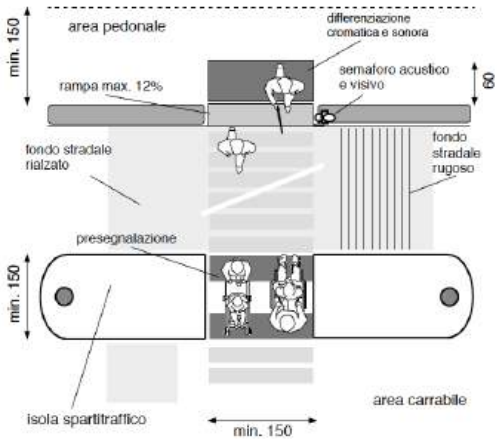
Foto del rilievo

Assenza di segnalazione tattile per non vedenti in prossimità dell'attraversamento pedonale.

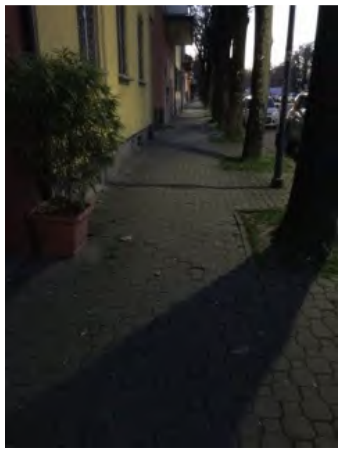
Foto del rilievo

Presenza di sconnessioni, buche isolate, deformazioni della pavimentazione esistente, assenza di porzioni di essa.

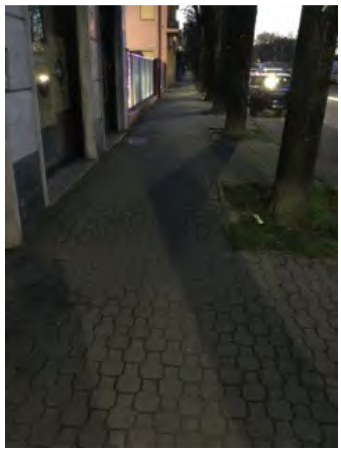
Foto del rilievo

Assenza di panca per la seduta

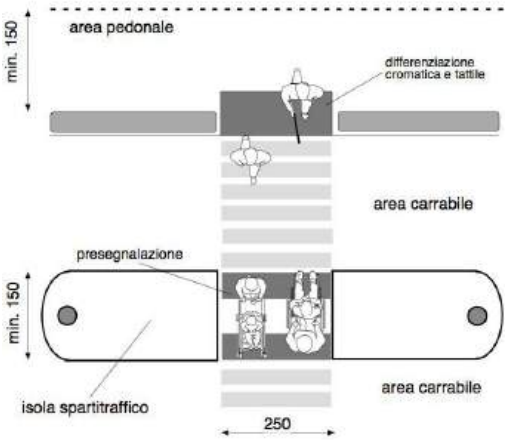
Foto del rilievo

Assenza di attraversamento pedonale a raso

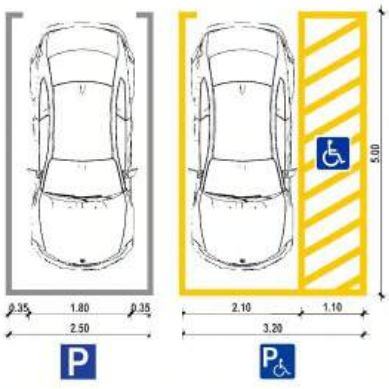
Foto del rilievo

Parcheggio riservato sprovvisto di segnaletica orizzontale

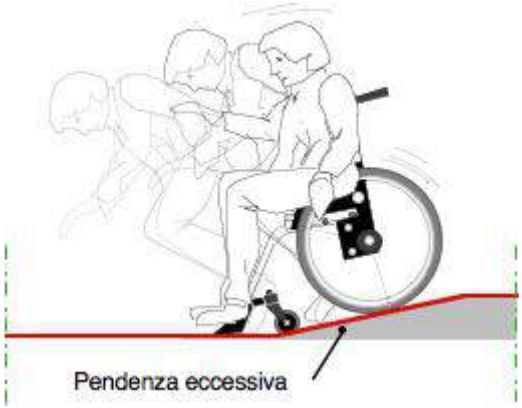
Foto del rilievo

Scivolo con pendenza eccessiva

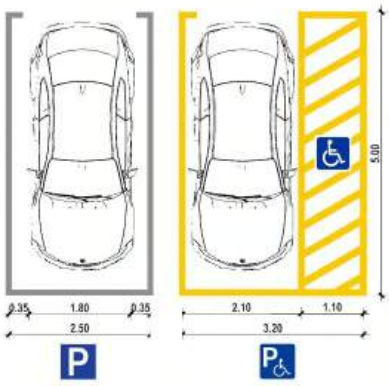
Foto del rilievo

Parcheggio riservato sprovvisto di segnaletica orizzontale

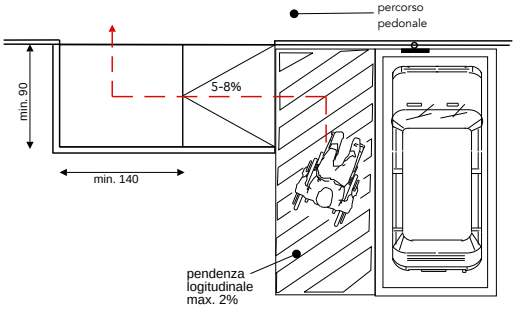
Foto del rilievo

Parcheggio riservato con una differenza di quota con il marciapiede e superficie destinata alla manovra della carrozzina in pendenza.

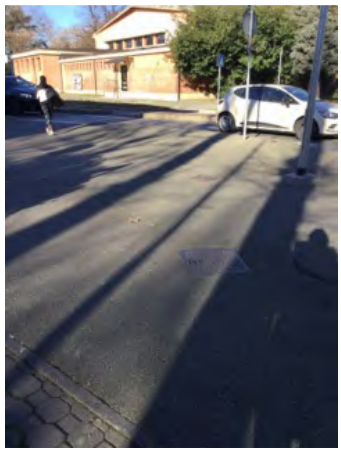
Foto del rilievo

Assenza di segnalazione tattilo-plantare come linea guida all'orientamento delle persone non vedenti.

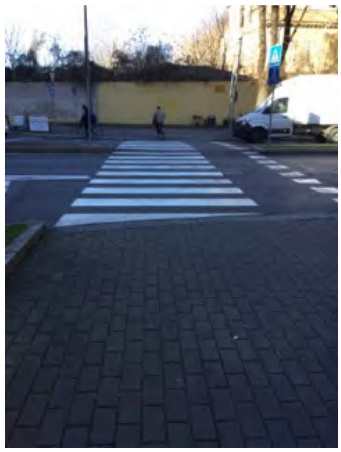
Foto del rilievo

Assenza di segnalazione tattile per non vedenti in prossimità dell'attraversamento pedonale.

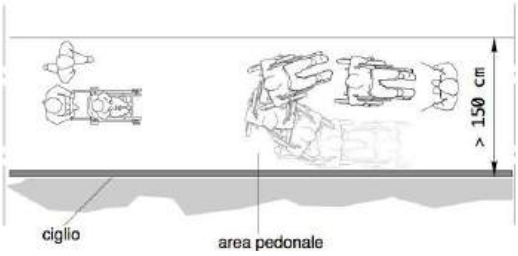
Foto del rilievo

Assenza di percorso a raso

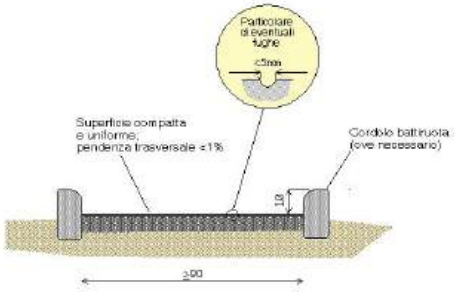
Pavimentazione con sconnessioni dovute alle fugature

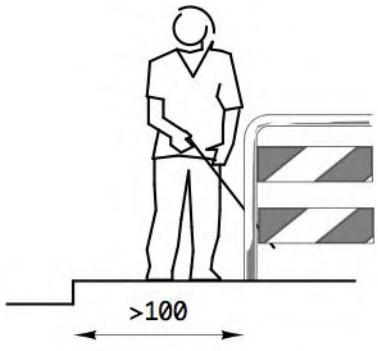
Foto del rilievo

Ostacolo costituito da transenna mal posizionata

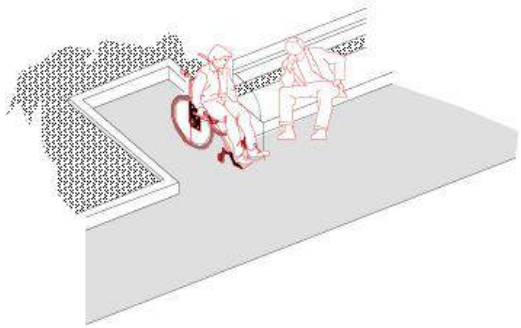
Foto del rilievo

Assenza o adeguamento dimensionale dello stallo a corredo di seduta preesistente

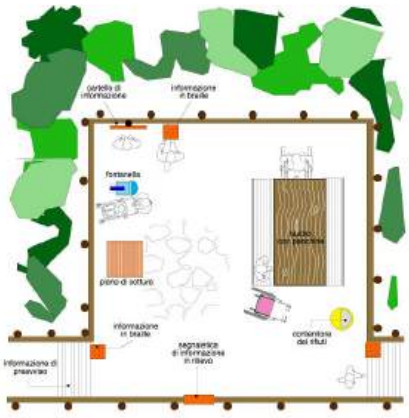
Foto del rilievo

Assenza di tavoli e panche per ristoro

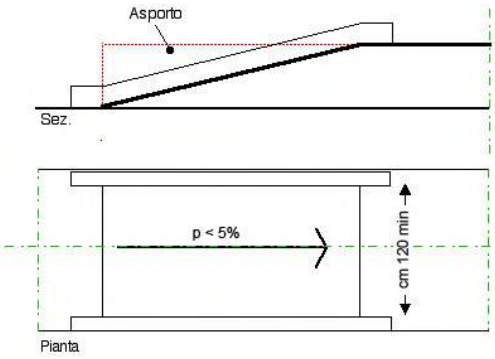
Foto del rilievo

Dislivello causato da gradino di 2/30 cm

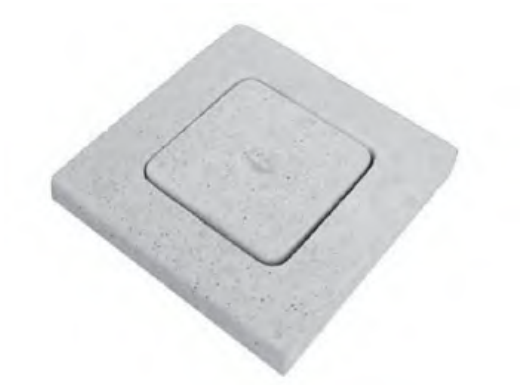
Foto del rilievo

Ostacolo dovuto a pozzetto sporgente

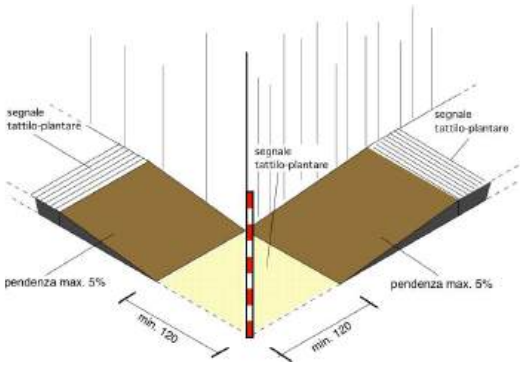
Foto del rilievo

Dislivello causato da gradino di 2/30 cm

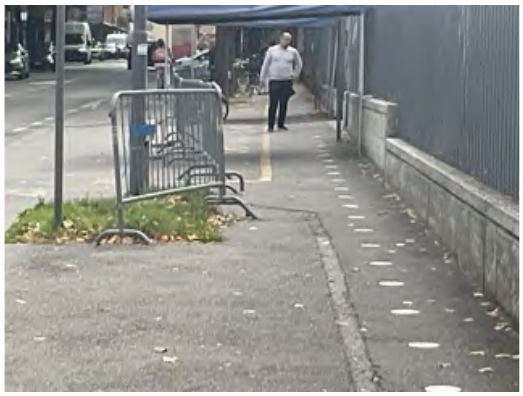
Foto del rilievo

Assenza di segnalazione tattilo-plantare per l’intercettazione di pubblici servizi (Targa tattile, fermata del mezzo pubblico)

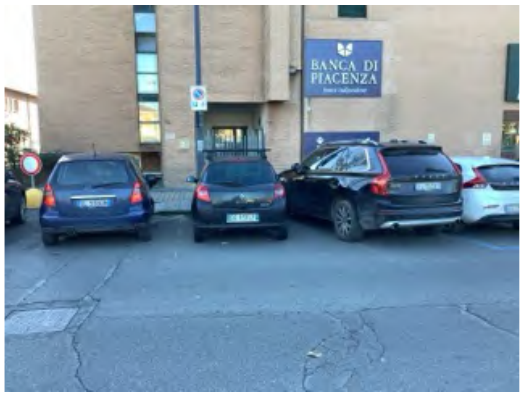
Foto del rilievo

Parcheggio riservato sprovvisto di segnaletica orizzontale

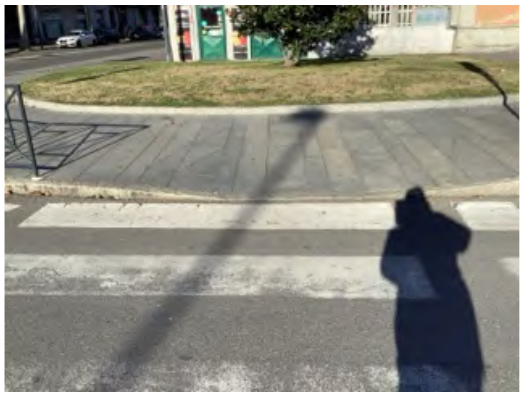
Foto del rilievo

Segnalazione tattile di intercettazione dell’attraversamento per non vedenti

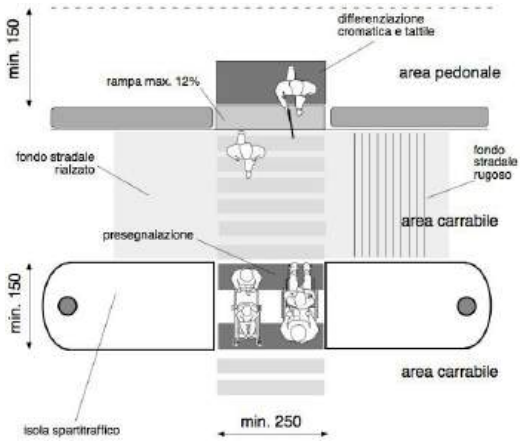
Foto del rilievo

Assenza di attraversamento pedonale rialzato.

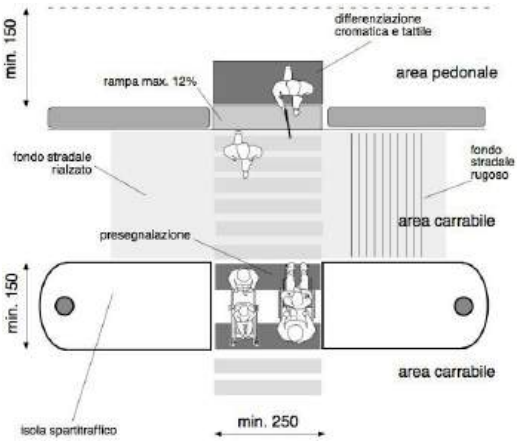
Foto del rilievo

Assenza di attraversamento pedonale rialzato.

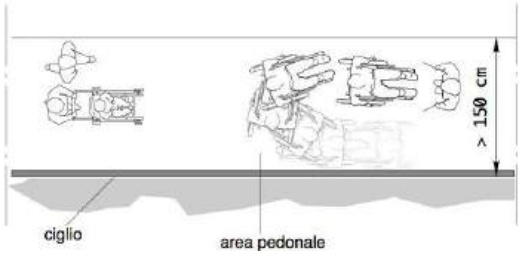
Foto del rilievo

Assenza di percorso a raso

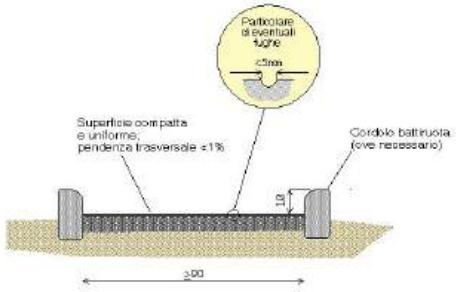
Pavimentazione con sconnessioni dovute alle fugature

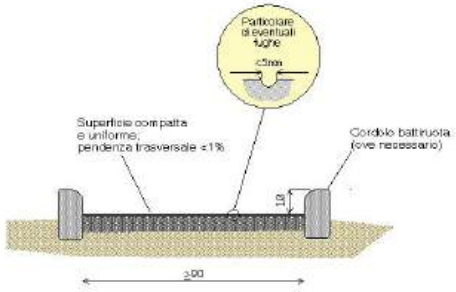
Pavimentazione con sconnessioni dovute alle fugature

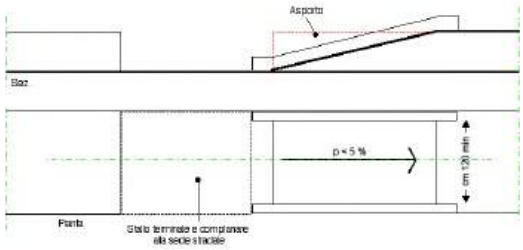
Foto del rilievo

Dislivello causato da gradino di 2/30 cm

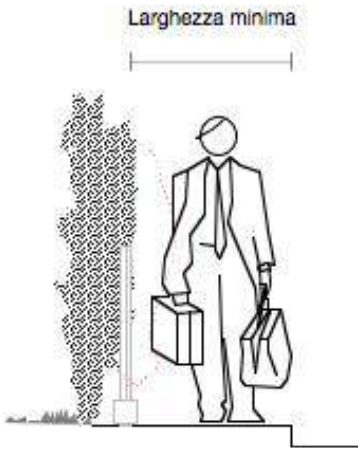
Foto del rilievo

Ostacolo costituito da fioriera, albero o cespuglio

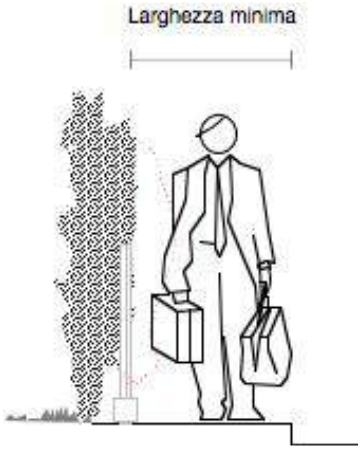
Foto del rilievo

Ostacolo costituito da fioriera, albero o cespuglio

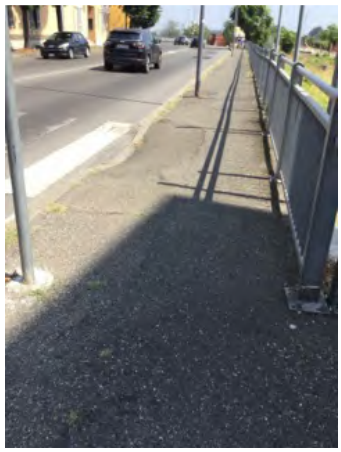
Foto del rilievo

Segnalazione tattile di intercettazione dell’attraversamento per non vedenti

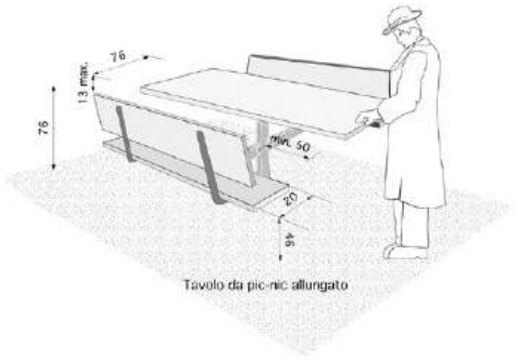
Foto del rilievo

Tavoli inadatti (altezza non regolare e impossibilità di accostarsi per una persona in carrozzina)

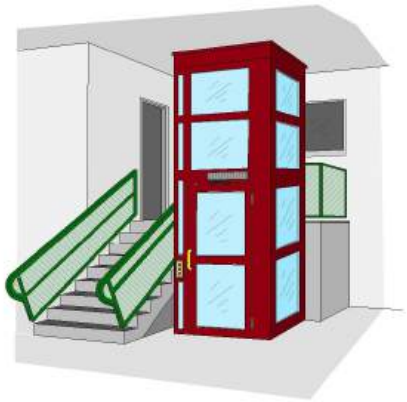
Foto del rilievo

Assenza di piattaforma elevatrice

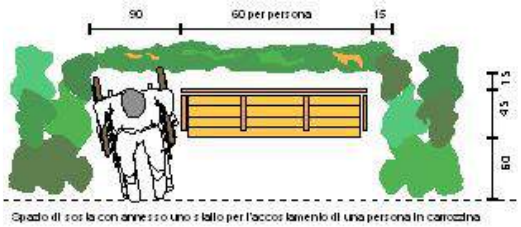
Foto del rilievo

Assenza di panca per la seduta

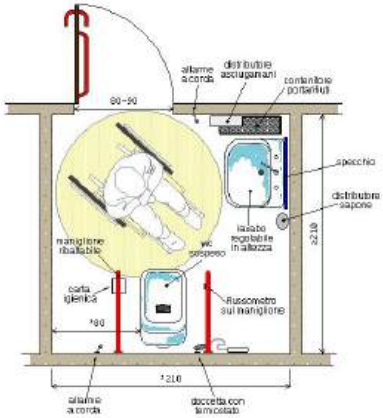
Foto del rilievo

Servizio igienico riservato inadeguato/inesistente

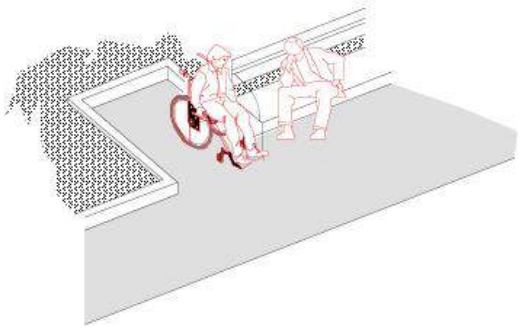
Foto del rilievo

Assenza o adeguamento dimensionale dello stallo a corredo di seduta preesistente

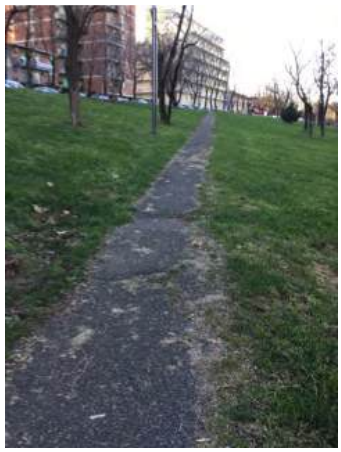
Foto del rilievo

Percorso in pendenza privo di corrimano

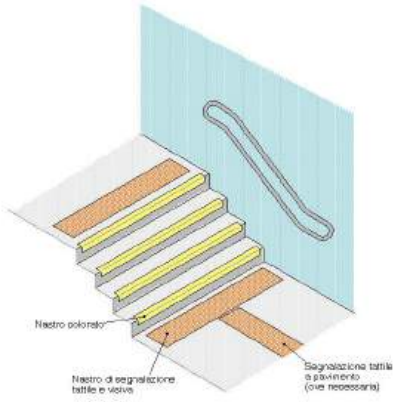
Foto del rilievo

Assenza di segnaletica tattile e fascia antisdrucciolo a pavimento

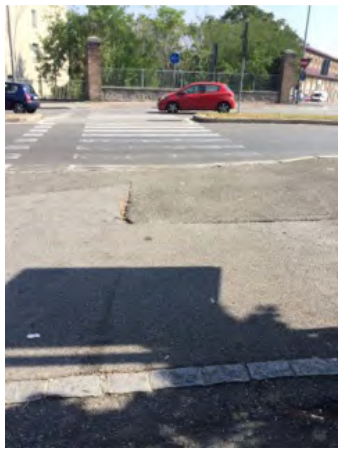
Foto del rilievo

Segnalazione tattile di intercettazione dell’attraversamento per non vedenti

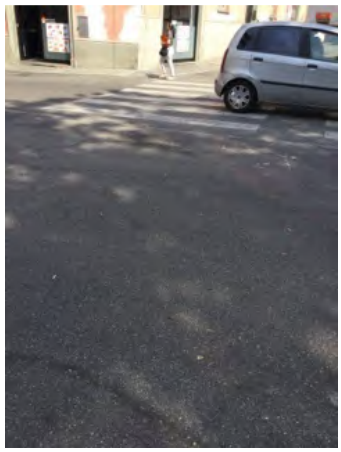
Foto del rilievo

Assenza di segnalazione tattilo-plantare come linea guida all'orientamento delle persone non vedenti.

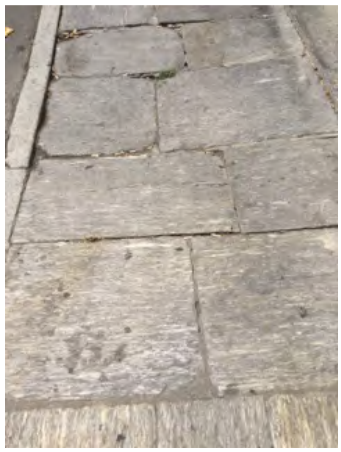
Foto del rilievo

Presenza di sconnessioni, buche isolate, deformazioni della pavimentazione esistente, assenza di porzioni di essa.

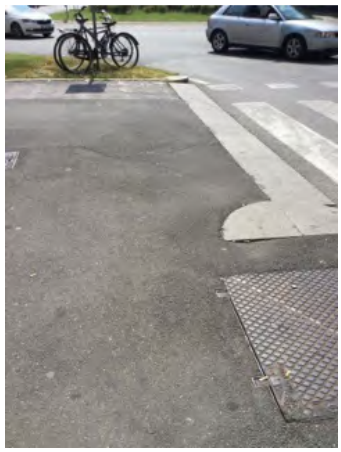
Foto del rilievo

Segnalazione tattile di intercettazione dell’attraversamento per non vedenti

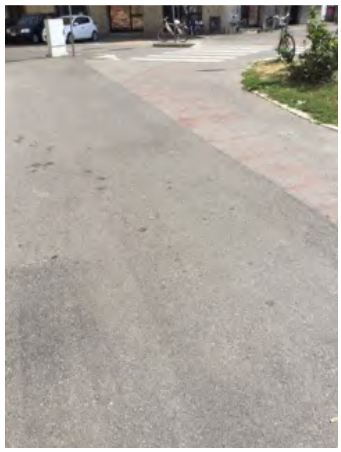
Foto del rilievo

Assenza di segnalazione tattilo-plantare come linea guida all'orientamento delle persone non vedenti.

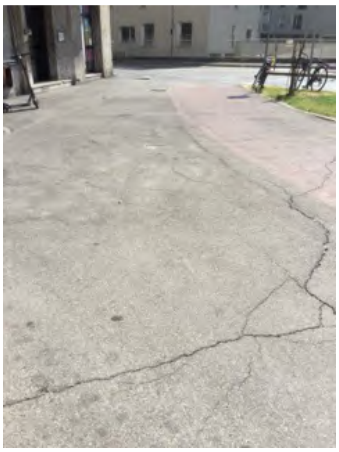
Foto del rilievo

Assenza di segnalazione tattilo-plantare come linea guida all'orientamento delle persone non vedenti.

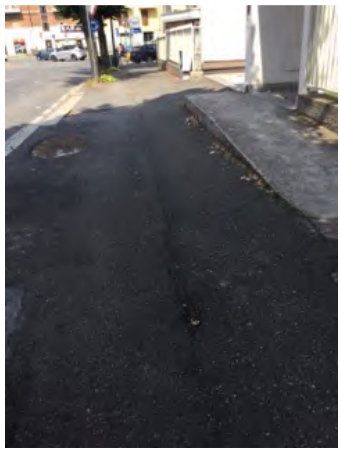
Foto del rilievo

Presenza di **pendenza** trasversale eccessiva

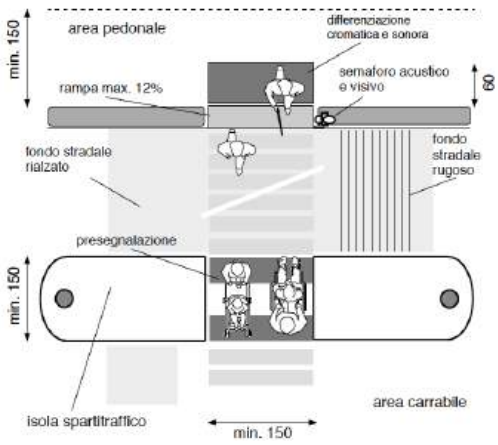
Foto del rilievo

Assenza di segnalazione tattile per non vedenti in prossimità dell'attraversamento pedonale.

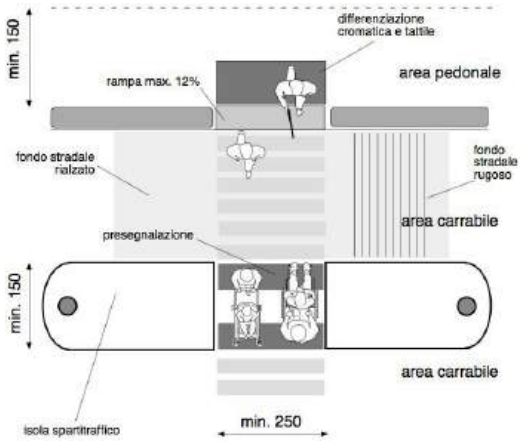
Foto del rilievo

Assenza di attraversamento pedonale rialzato.

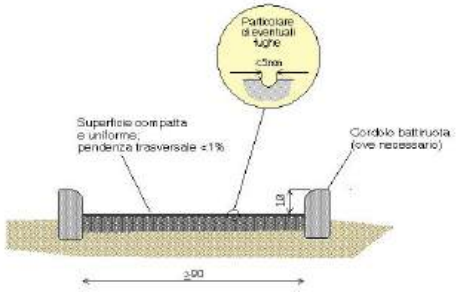
Pavimentazione con sconnessioni dovute alle fugature

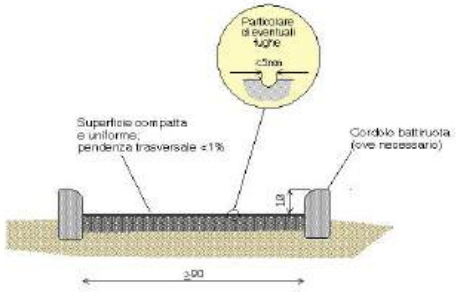
Pavimentazione con sconnessioni dovute alle fugature

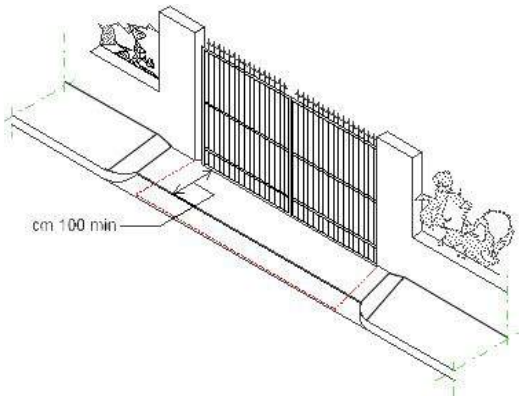
Foto del rilievo

Passo carraio inadeguato

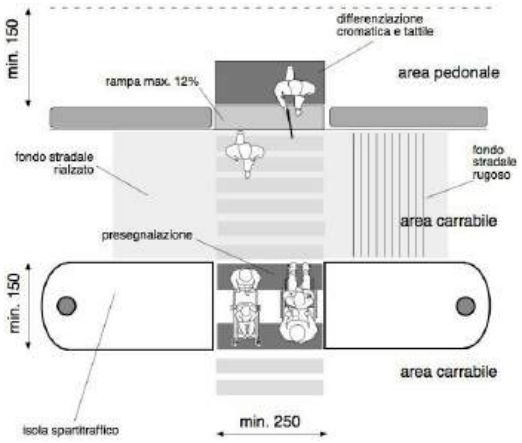
Foto del rilievo

Assenza di attraversamento pedonale rialzato.

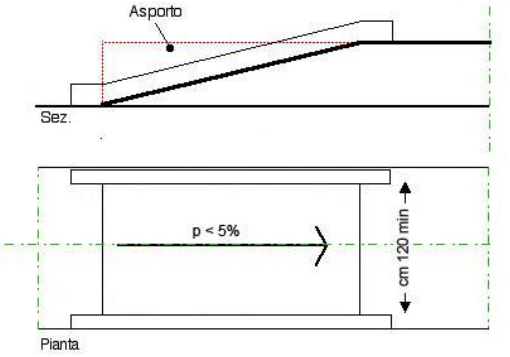
Foto del rilievo

Dislivello causato da gradino di 2/30 cm

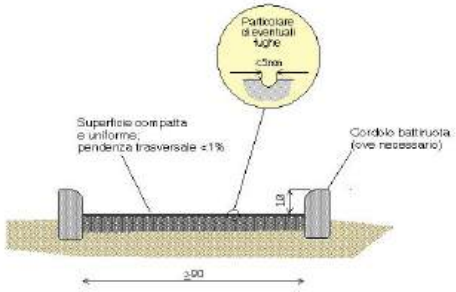
Pavimentazione con sconnessioni dovute alle fugature

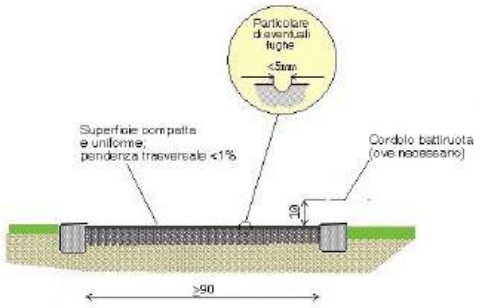
Foto del rilievo

Assenza di percorso accessibile (sottodimensionato)

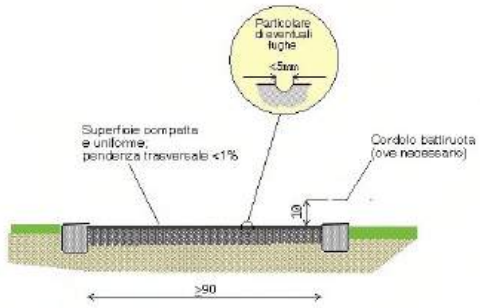
Foto del rilievo

Assenza di percorso accessibile (sottodimensionato)

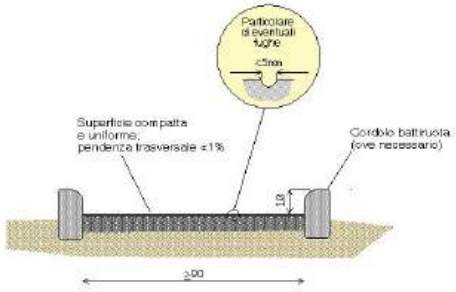
Pavimentazione con sconnessioni dovute alle fugature

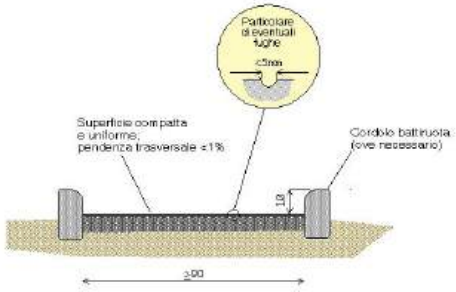
Pavimentazione con sconnessioni dovute alle fugature

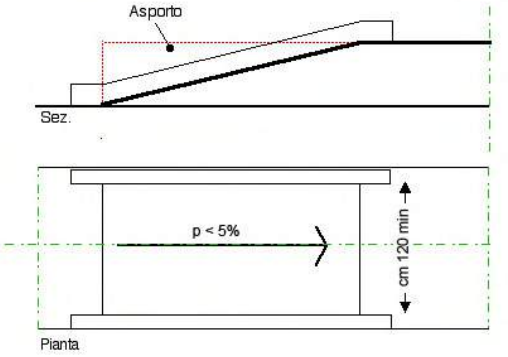
Foto del rilievo

Dislivello causato da gradino di 2/30 cm

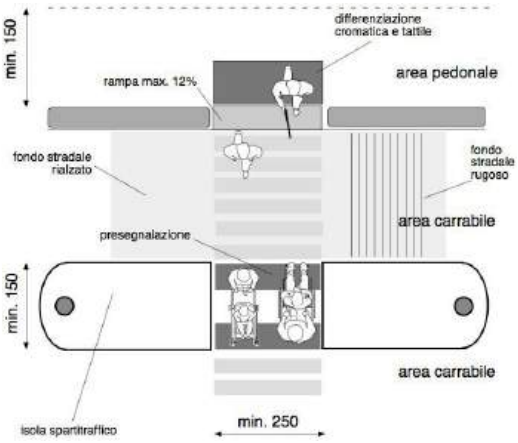
Foto del rilievo

Assenza di attraversamento pedonale rialzato.

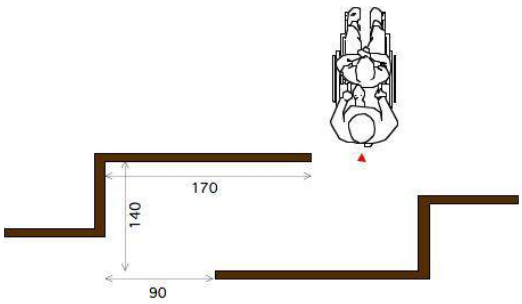
Foto del rilievo

Ostacolo costituito da cancelletto, transennatura

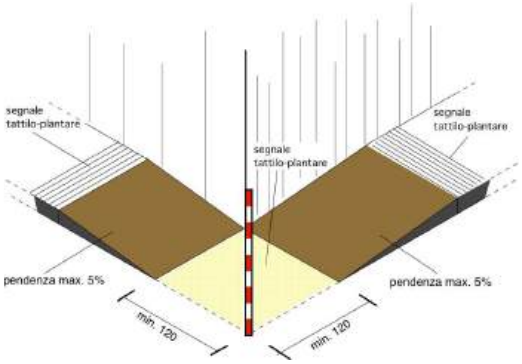
Foto del rilievo

Dislivello causato da gradino di 2/30 cm

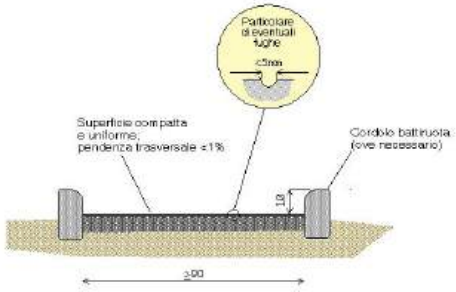
Pavimentazione con sconnessioni dovute alle fugature

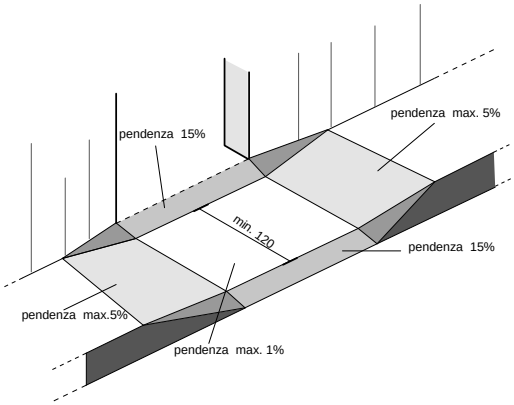
Foto del rilievo

Passo carraio inadeguato

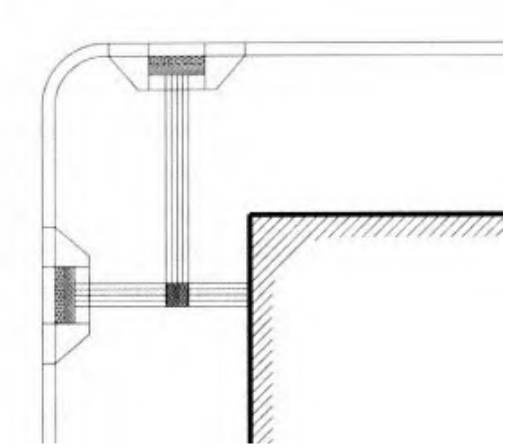
Foto del rilievo

Assenza di segnalazione tattile per non vedenti in prossimità di doppio attraversamento pedonale.
