- PROCEDURA DI V.I.A. -
POLO ESTRATTIVO "ROTEGLIA"
PROGETTO DI COLTIVAZIONE E SISTEMAZIONE DI UNA CAVA
DI ARGILLA DENOMINATA CAVA QUERCETO 2024

Tavola 13 Scala 1:2000

Monitoraggi
ambientali

Gennaio 2024

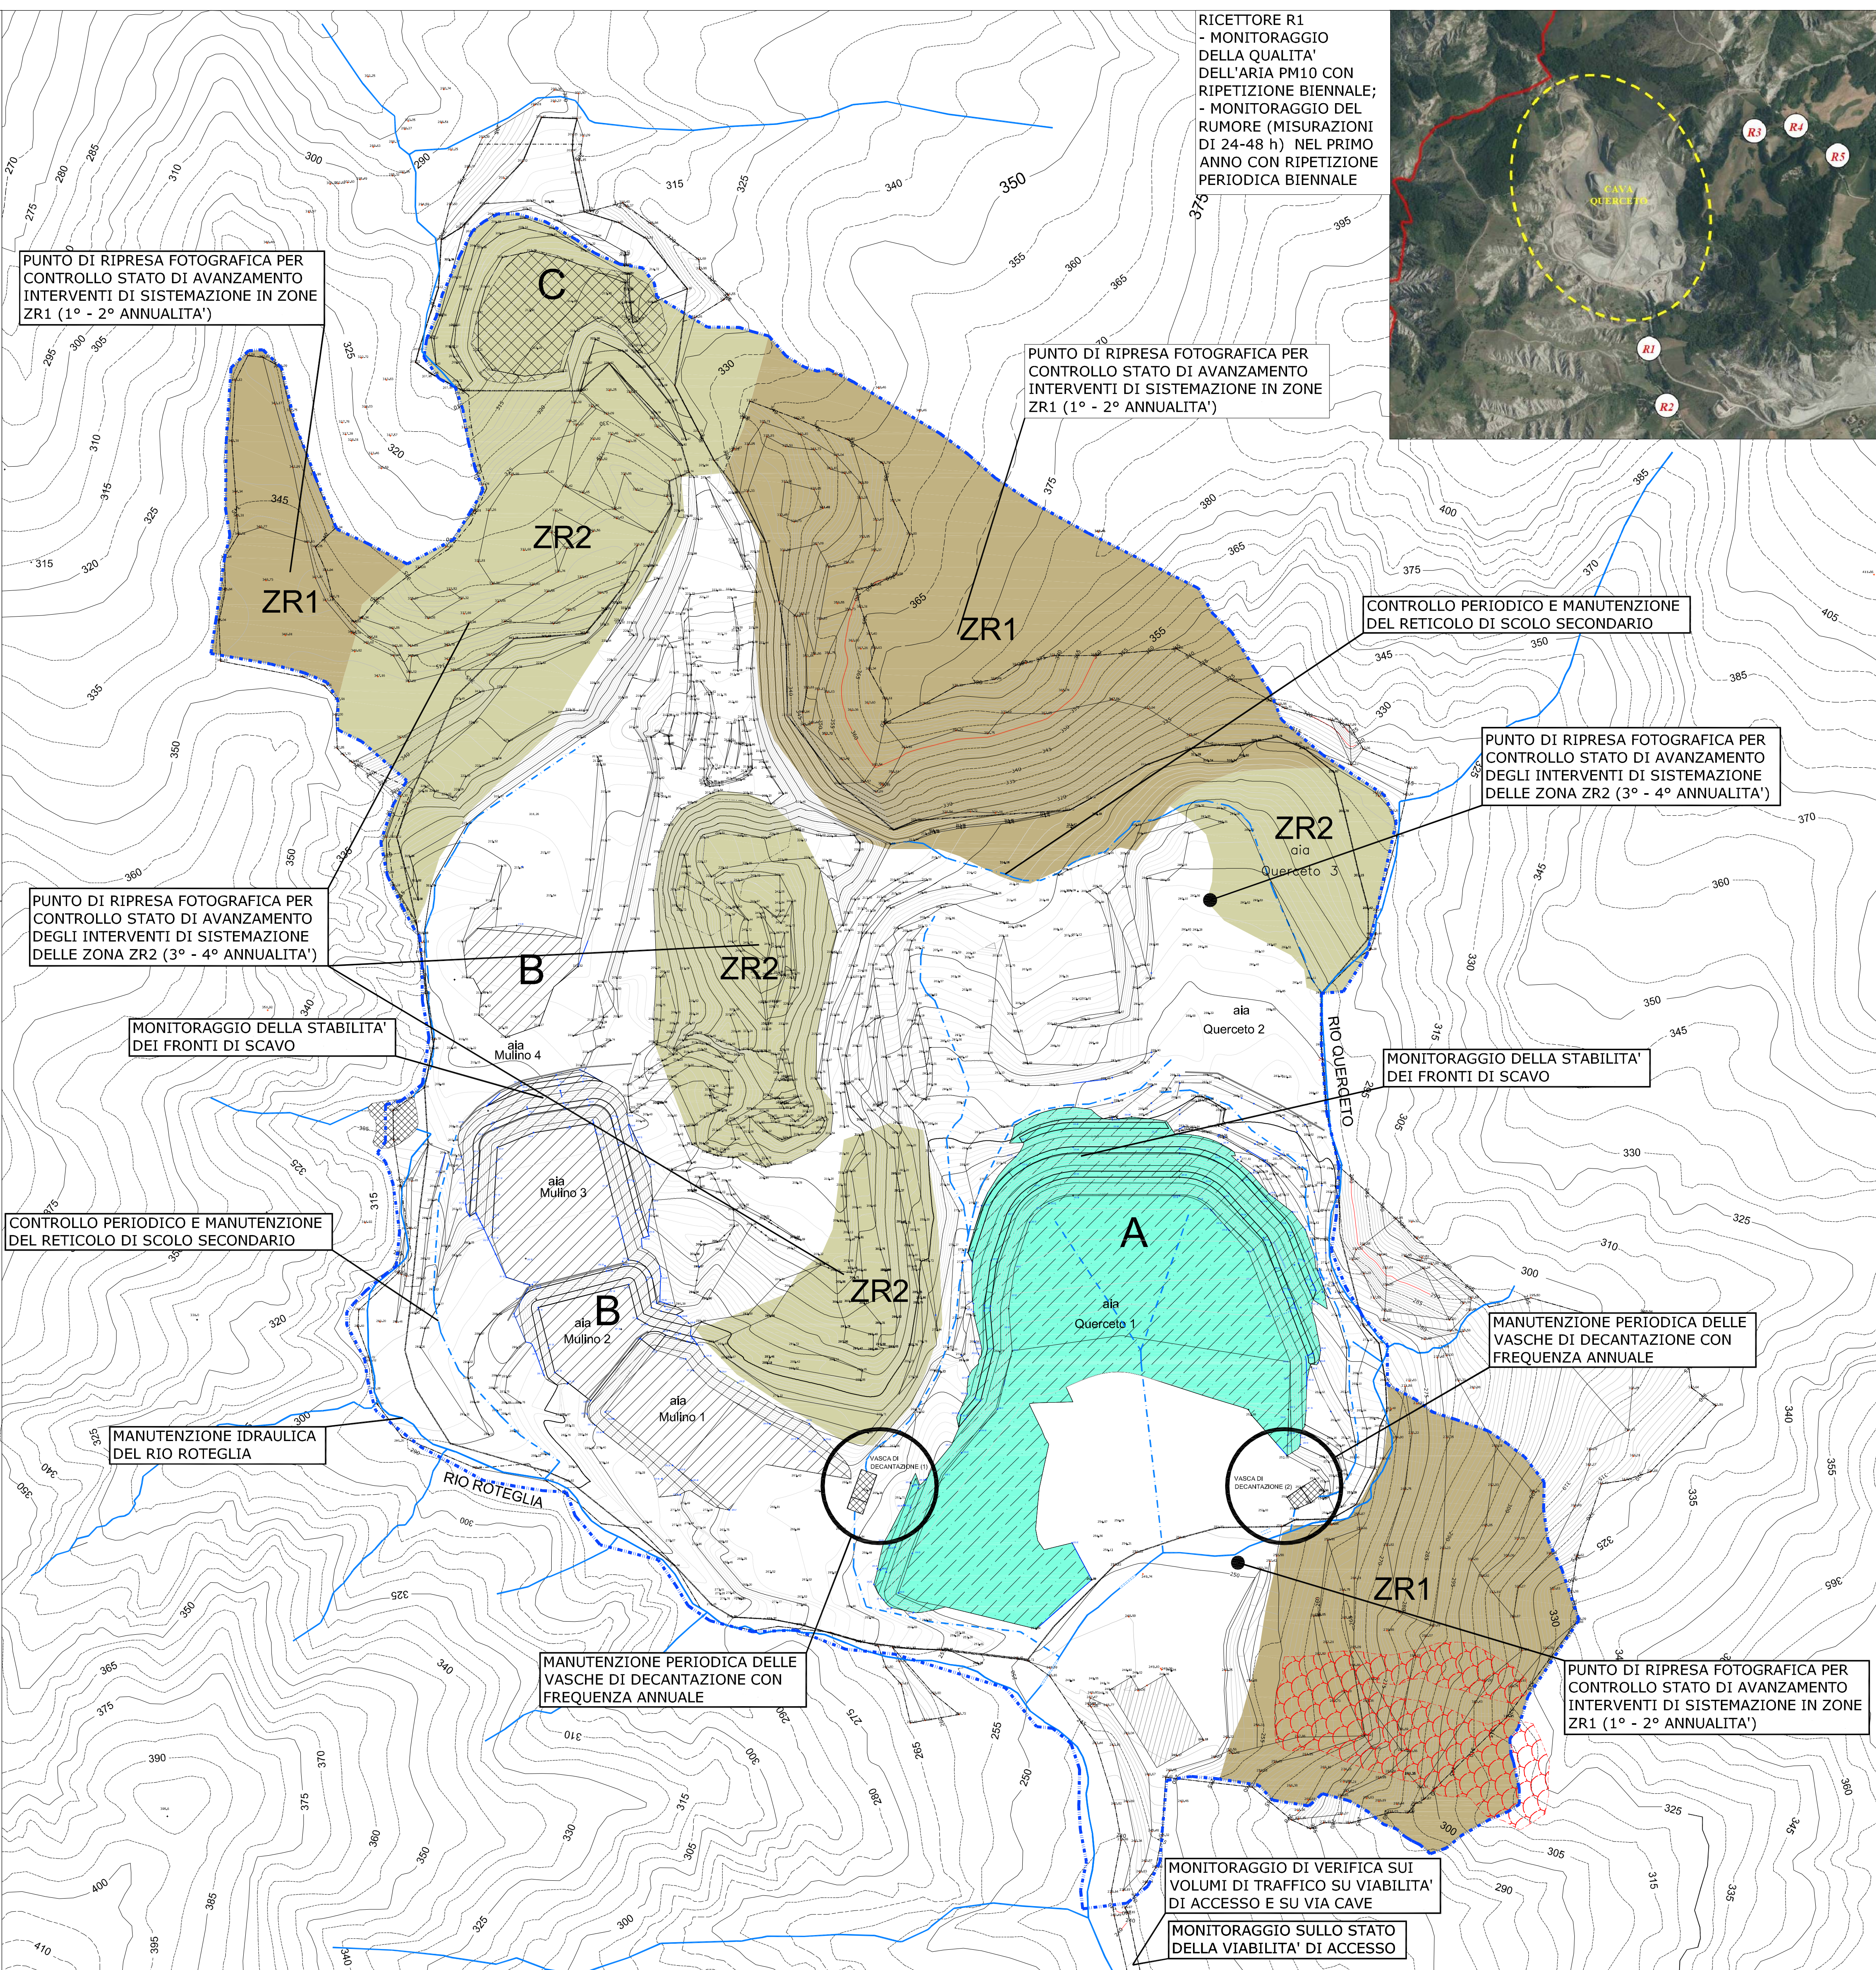
RICETTORE R1
- MONITORAGGIO DELLA QUALITA' DELL'ARIA PM10 CON RIPETIZIONE BIENNALE;
- MONITORAGGIO DEL RUMORE (MISURAZIONI DI 24-48 h) NEL PRIMO ANNO CON RIPETIZIONE PERIODICA BIENNALE

PUNTO DI RIPRESA FOTOGRAFICA PER CONTROLLO STATO DI AVANZAMENTO INTERVENTI DI SISTEMAZIONE IN ZONE ZR1 (1° - 2° ANNUALITA')

CONTROLLO PERIODICO E MANUTENZIONE DEL RETICOLO DI SCOLO SECONDARIO

PUNTO DI RIPRESA FOTOGRAFICA PER CONTROLLO STATO DI AVANZAMENTO DEGLI INTERVENTI DI SISTEMAZIONE DELLE ZONE ZR2 (3° - 4° ANNUALITA')

MONITORAGGIO DELLA STABILITA' DEI FRONTI DI SCAVO

MANUTENZIONE IDRAULICA DEL RIO ROTEGLIA

MANUTENZIONE PERIODICA DELLE VASCHE DI DECANTAZIONE CON FREQUENZA ANNUALE

MONITORAGGIO DI VERIFICA SUI VOLUMI DI TRAFFICO SU VIABILITA' DI ACCESSO E SU VIA CAVE

MONITORAGGIO SULLO STATO DELLA VIABILITA' DI ACCESSO
